*Bladpatroon Rijksmonument  
Luntersche Buurtbosch;  
aanbevelingen voor beheer  
en inrichting*

Wageningen, Stichting Probos  
In opdracht van de Gemeente Ede  
Juli 2013

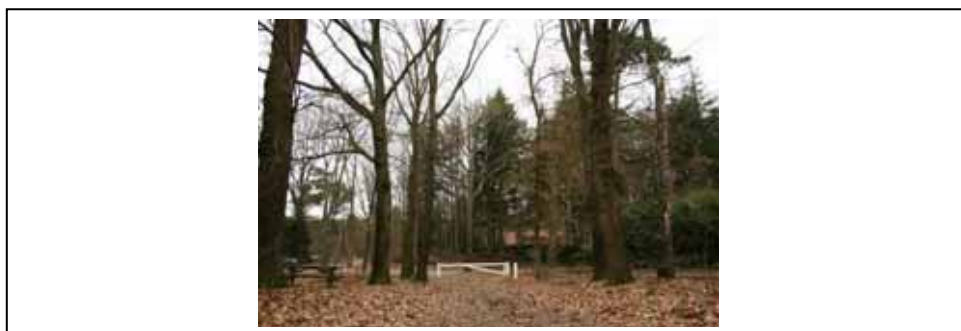
Traject 1.0	Huidige Situatie			
Padenstructuur	deels aanwezig, het pad links van het hek hoort niet bij de oorspronkelijke padenstructuur, maar is ingebracht om rijtuigen te laten passeren			
Laanstructuur	enigszins aanwezig			
Plantafstand	3 tot 8 meter			
Boomsoort en DBH	Amerikaanse eik	(Quercus rubra)	40-70	cm
	zomereik	(Quercus robur)	35	cm
Boomstatus	vitaliteit	A. eik redelijk	zomereik	matig
	kwaliteit	A. eik redelijk	zomereik	matig
	levensverwachting	A. eik goed	zomereik	redelijk

Traject 1.0	Voorstel te nemen maatregelen	
Korte termijn	- oorspronkelijke tracé, zeker voor deze entree herstellen, de lus welke van oorsprong niet in het tracé thuis hoort, verwijderen dik dood hout verwijderen uit de kronen van de Amerikaanse eiken	
Lange termijn	- als de Amerikaanse eiken het op termijn begeven, een nieuwe doorgaande laan planten

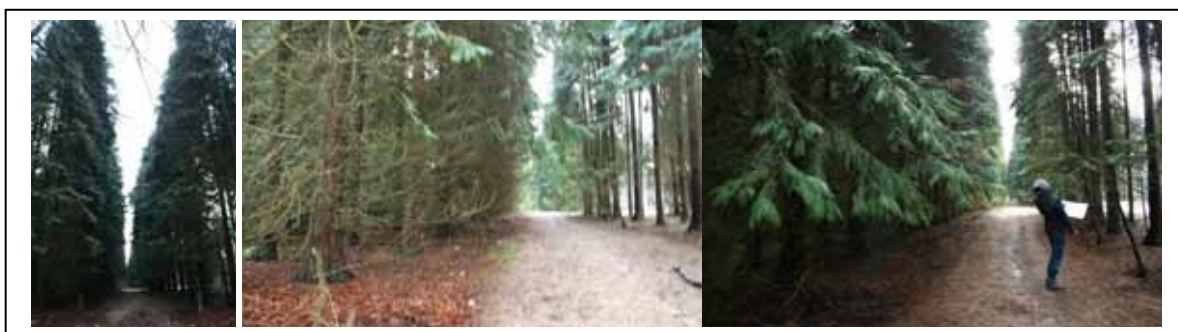
Traject 2.23	Huidige Situatie		
Padenstructuur	aanwezig		
Laanstructuur	aanwezig, dubbele rij		
Plantafstand	3 meter in de rij en 1,5 meter tussen de rij		
Boomsoort en DBH	levensboom	(Thuja occidentalis)	20 - 40 cm
Boomstatus	vitaliteit		goed
	kwaliteit		goed
	levensverwachting		goed

Traject 2.23	Voorstel te nemen maatregelen
Korte termijn	<ul style="list-style-type: none"> <li>- opkronen van bomen aan de padzijde</li> <li>- opslag verwijderen (berk en enkele zomer eik). M.u.v. 2 solitaire beuken. Bij deze beuken de Thuja's onder de kroon van de beuken verwijderen.</li> <li>- gaten inboeten met levensboom</li> <li>- reeds gebleste fijnspar, levensboom en zomereik aan het eind van het traject vellen. De Douglas en Amerikaanse eik krijgen vervolgens meer ruimte.</li> </ul>
Lange termijn	<ul style="list-style-type: none"> <li>- laan meer ruimte geven (ten koste van aangrenzende bos)</li> </ul>

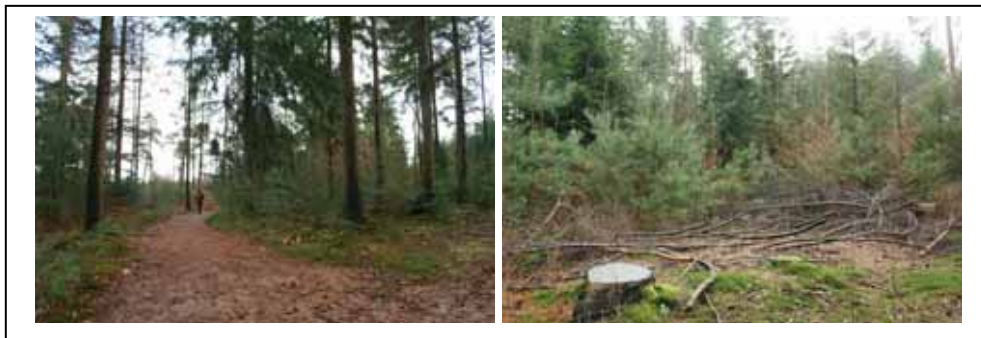
Traject 3.58	Huidige Situatie		
Padenstructuur	aanwezig		
Laanstructuur	aanwezig over ca. 2/3 van dit traject		
Plantafstand	3 meter		
Boomsoort en DBH	Japanse ceder	(Cryptomeria japonica)	5 – 15 cm
Boomstatus	vitaliteit	goed	
	kwaliteit	redelijk	
	levensverwachting	goed
