*Bladpatroon Rijksmonument  
Luntersche Buurtbosch;  
aanbevelingen voor beheer  
en inrichting*

Wageningen, Stichting Probos  
In opdracht van de Gemeente Ede  
Juli 2013

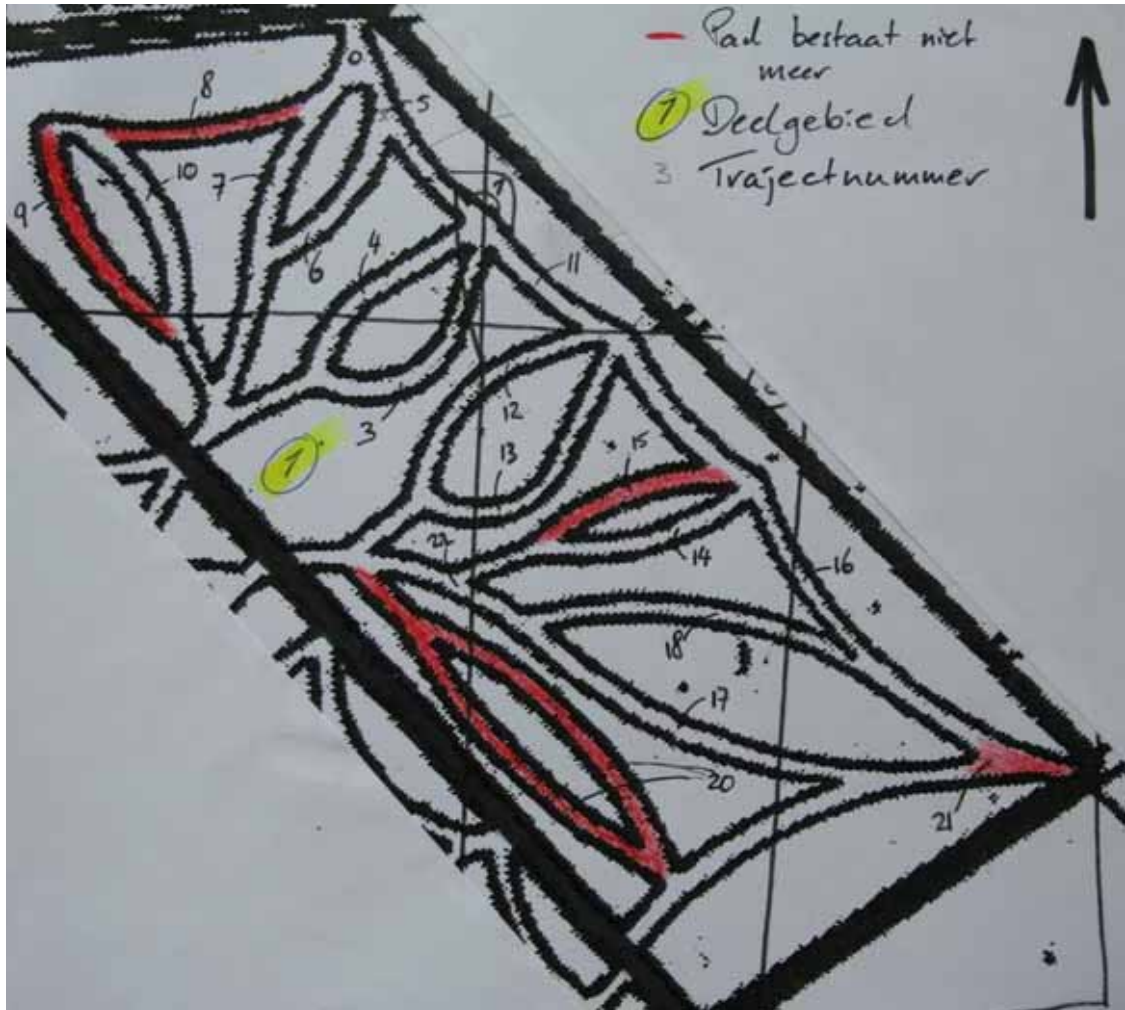
Traject 1.0	Huidige Situatie			
Padenstructuur	deels aanwezig, het pad links van het hek hoort niet bij de oorspronkelijke padenstructuur, maar is ingebracht om rijtuigen te laten passeren			
Laanstructuur	enigszins aanwezig			
Plantafstand	3 tot 8 meter			
Boomsoort en DBH	Amerikaanse eik	(Quercus rubra)	40-70	cm
	zomereik	(Quercus robur)	35	cm
Boomstatus	vitaliteit	A. eik redelijk	zomereik	matig
	kwaliteit	A. eik redelijk	zomereik	matig
	levensverwachting	A. eik goed	zomereik	redelijk

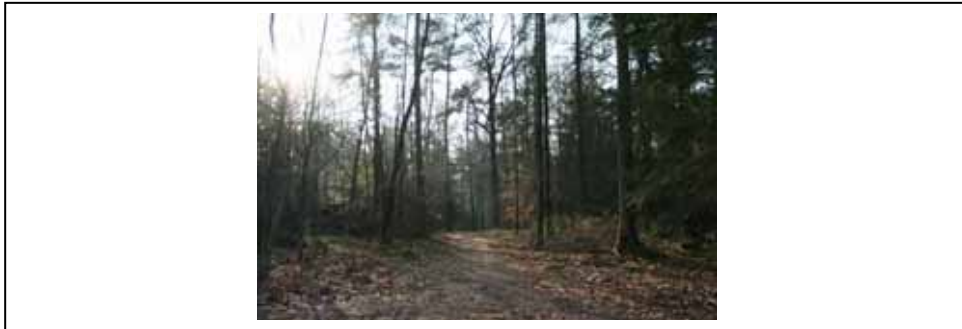
Traject 1.3	Huidige Situatie
Padenstructuur	aanwezig, pad ligt op 7 meter afstand van aangrenzende pad
Laanstructuur	afwezig, enkele oude zomereik en lariks langs het pad, volwaardige laanstructuur op dit en aangrenzende pad is niet haalbaar
Markering bladpunt	beuk

Traject 1.3	Voorstel te nemen maatregelen
Korte termijn	- wanneer wenselijk de structuur accentueren, d.m.v aanplant van een bomenrij, beuk in bladpunt gefaseerd vrij stellen
Lange termijn	- dit pad uiteindelijk van laanbomen voorzien, wanneer de aangrenzende laan aftakelt, dit komt op termijn ten goede aan de leeftijdsspreiding

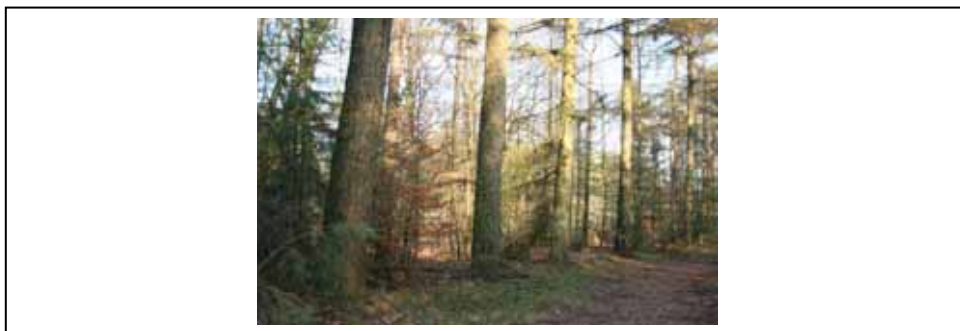
Traject 1.4	Huidige Situatie		
Padenstructuur	aanwezig		
Laanstructuur	afwezig, deels rij met lariks aanwezig, tevens enkele oude zomereiken		
Markering bladpunt	beuk (zie 3)		
Plantverband	4 tot 5 meter		
Boomsoort en DBH	lariks	(Larix kaempferi)	30-40 cm
Boomstatus	vitaliteit	lariks	goed
	kwaliteit	lariks	goed
	levensverwachting	lariks	goed

Traject 1.4	Voorstel te nemen maatregelen		
Korte termijn	- bestaande bomen met stokzaag opkronen, zodat de rijstructuur wordt geaccentueerd en er meer een 'kathedraal effect' ontstaat pad vrijmaken

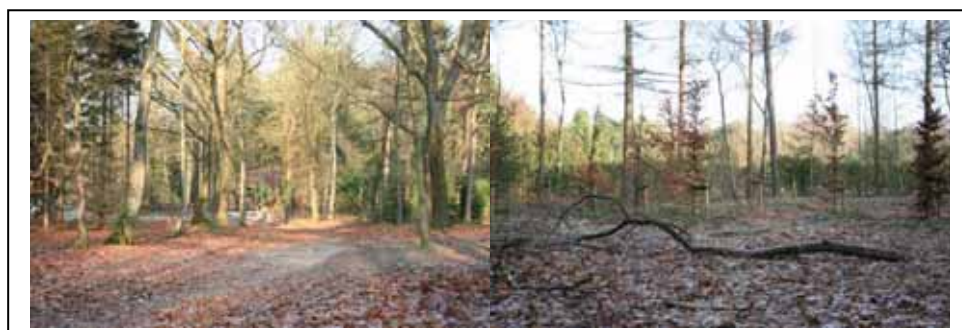
Traject 1.5	Huidige Situatie			
Padenstructuur	aanwezig			
Laanstructuur	restant aanwezig			
Markering bladpunt	beuk			
Boomsoort en DBH	Amerikaanse eiken	( <i>Quercus rubra</i> )	70	cm
	beuk	( <i>Fagus sylvatica</i> )	4-8	cm
Boomstatus	vitaliteit	A. eiken	matig	
	kwaliteit	A. eiken	matig	
	levensverwachting	A. eiken	matig

Traject 1.5	Voorstel te nemen maatregelen
Korte termijn	<ul style="list-style-type: none"> <li>- solitaire bomen verwijderen tot aan het hakhout van Amerikaanse eiken (hongerlaantje) t.b.v. aanplant van een beukenlaan</li> <li>- hoekje met in 2011/2012 aangeplante beuken verwijderen, deze kunnen worden gebruikt als aanplant voor een nieuwe laan.</li> <li>- solitaire beuk op de punt van het blad behouden</li> </ul>
Lange termijn	<ul style="list-style-type: none"> <li>- beukenlaan aanplanten in gestructureerd plantverband</li> </ul>

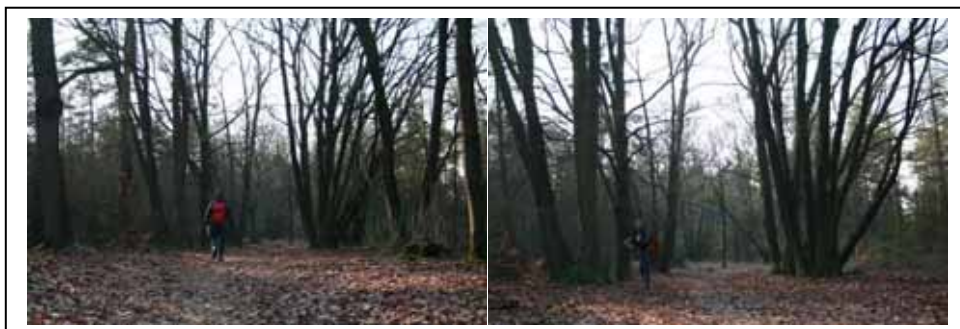
Traject 1.6	Huidige Situatie		
Padenstructuur	aanwezig		
Laanstructuur	aanwezig, bestaande uit het beroemde ‘hongerlaantje’, breed uitgegroeide hakhoutstoven van Amerikaanse eik, welke, volgens de overlevering, hun typische groeivorm hebben verkregen na kap door de lokale bevolking in de winter van 1944/45.		
Markering bladpunt	lariks		
Plantverband	9 tot 13 meter		
Boomsoort en DBH	Amerikaanse eik	(Quercus rubra) nvt, meerstammig	
Boomstatus	vitaliteit	A. eik	goed
	kwaliteit	A. eik	matig
	levensverwachting	A. eik	goed

Traject 1.6	Voorstel te nemen maatregelen		
Korte termijn	<ul style="list-style-type: none"> <li>- waar nodig kronen uitdunnen om te voorkomen dat de stoven uit elkaar scheuren. Let op: wees terughoudend, voorkomen moet worden dat de stoven hun karakteristieke vorm verliezen. Dus alleen daar waar strikt noodzakelijk.</li> <li>- dood hout, gezien de zorgplicht en druk belopen pad, op korte termijn verwijderen</li> </ul>		
Lange termijn	<ul style="list-style-type: none"> <li>- dik dood hout boven belopen pad, blijvend verwijderen</li> <li>i hakhout opnieuw afzetten en kijken of de stoven weer uitlopen</li> <li>ii een nieuwe hakhoutcultuur opzetten, bij voorkeur van Am. eik</li> <li>iii de voorliggende beukenlaan doortrekken (zie traject 5)</li> </ul>

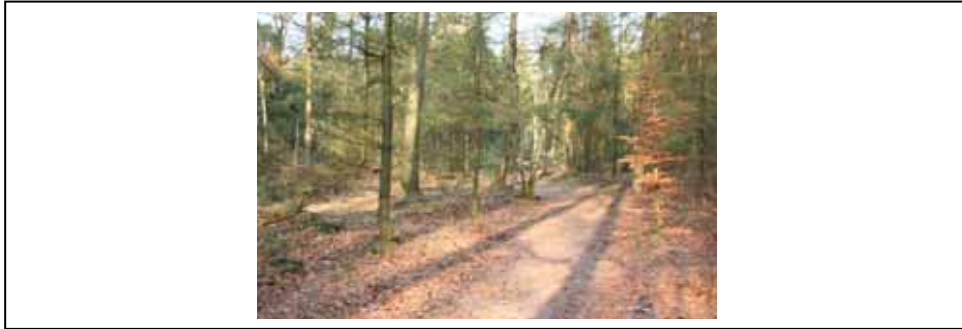
Traject 1.7	Huidige Situatie
Padenstructuur	oorspronkelijke tracé niet meer volledig aanwezig, oude structuur lijkt nog herkenbaar te zijn tussen oude lariksen naast het bestaande pad
Laanstructuur	afwezig
Markering bladpunt	lariks (zie 1.6)

Traject 1.7	Voorstel te nemen maatregelen
Korte termijn	- oorspronkelijke tracé herstellen, de route kan reeds bepaald worden, maar het is het overwegen waard om het pas aan te leggen als de lariksen kaprijp zijn
Lange termijn	- beuk of lariks, qua soorten ligt een keuze voor beuk voor de hand omdat deze hoek reeds een zwaarder accent op beuken kent. Lariks, omdat dit de historisch verantwoorde keus lijkt te zijn en lariks goed groeit in dit deel van het Buurtbosch.

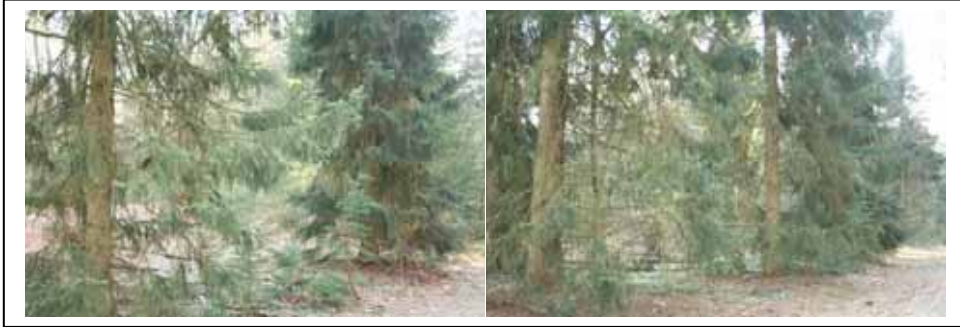
Traject 1.8	Huidige Situatie
Padenstructuur	afwezig
Laanstructuur	afwezig

Traject 1.8                      Voorstel te nemen maatregelen

- Korte termijn                      - oorspronkelijke tracé herstellen, deze loopt mogelijk langs de Westerse hemlockopstand. De oude stobben van Amerikaanse eiken (mogelijk de oude laanbeplanting) kunnen aanknopingspunten zijn voor het oorspronkelijke verloop van het pad.

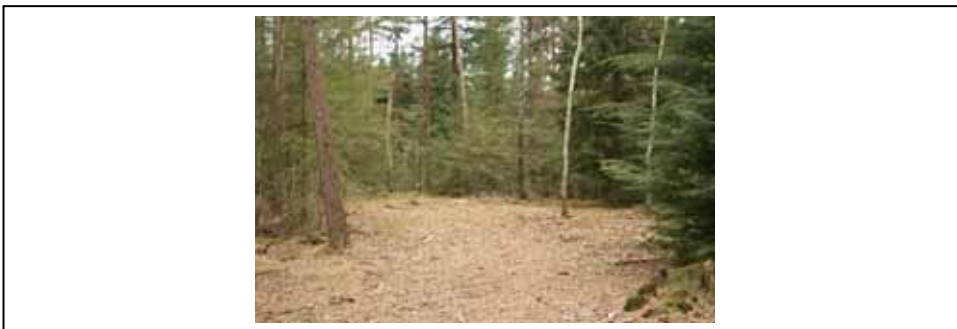
Padenstructuur                afwezig

Laanstructuur                afwezig

Traject 1.9                      Voorstel te nemen maatregelen

Korte termijn                -    tracé opnieuw aanleggen

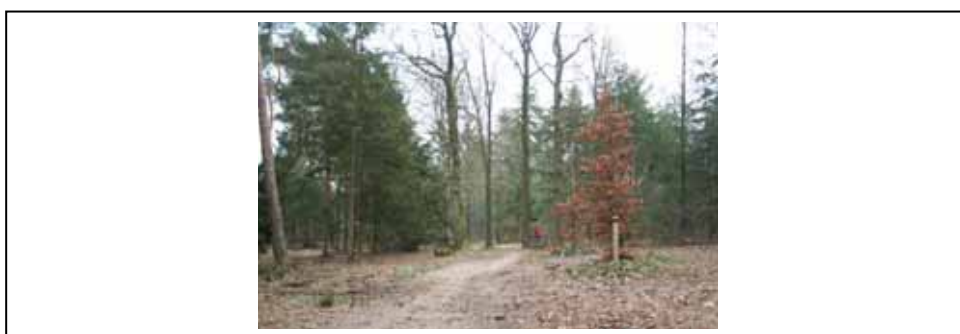
Traject 1.11	Huidige Situatie			
Padenstructuur	aanwezig, maar lijkt af te wijken van oorspronkelijke structuur			
Laanstructuur	afwezig, restant oude eik is aangevuld met beuk			
Boomsoort en DBH	beuk	(Fagus sylvatica)	5	cm
	zomereik	(Quercus robur)	30-45	cm
Boomstatus	vitaliteit	beuk goed	zomereik	redelijk
	kwaliteit	beuk goed	zomereik	matig
	levensverwachting	beuk goed	zomereik	redelijk

Traject 1.11	Voorstel te nemen maatregelen
Korte termijn	<ul style="list-style-type: none"> <li>- oorspronkelijke tracé herstellen</li> <li>- fraaie en solitaire bomen met een goede toekomstverwachting en conditie de ruimte geven, 15 meter daarom heen vrij houden</li> <li>- de in 2011/2012 geplante bomen, gestructureerd in één lijn en op dezelfde plantafstand herplanten</li> </ul>

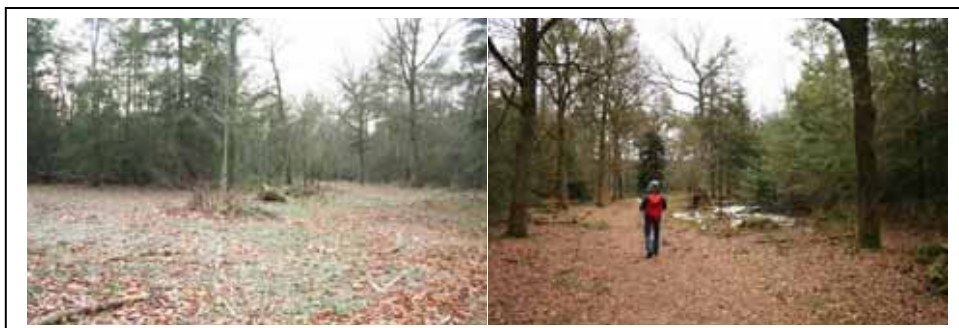
Traject 1.12	Huidige Situatie		
Padenstructuur	aanwezig		
Laanstructuur	afwezig, deels rij aanwezig		
Markering bladpunt	douglas (west) en beuk(?)		
Plantafstand	5 tot 9 meter		
Boomsoort en DBH	zomereik	(Quercus robur)	5-10 cm
Boomstatus	vitaliteit	goed	
	kwaliteit	goed	
	levensverwachting	goed

Traject 1.12	Voorstel te nemen maatregelen
Korte termijn	<ul style="list-style-type: none"> <li>- verjonging aan de kant waar de jonge eiken zich voornamelijk bevinden doortrekken met eik</li> <li>- oudere eiken (2 stuks) uit de rij verwijderen en nieuwe eiken aanplanten</li> <li>- douglas uit de rij verwijderen</li> <li>- ook aan de zijde met oudere eiken, de enkele eik die uit de rij staat, verwijderen</li> <li>- douglas en beuk op de hoek behouden</li> </ul>

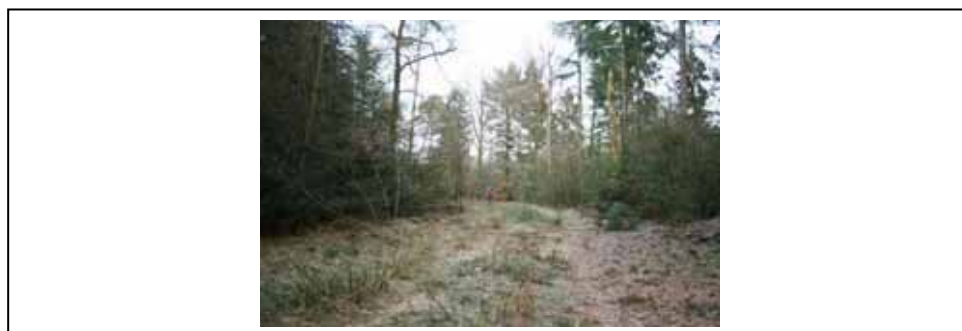
Traject 1.13	Huidige Situatie			
Padenstructuur	aanwezig			
Laanstructuur	deels aanwezig, beuk en zomereik restanten van de oude laan (mogelijk restanten van de oorspronkelijke aanleg), deels jonge aanplant			
Markering bladpunt	tsuga en (kwijnende) douglas			
Plantafstand	verjonging 5 tot 7 meter			
Boomsoort en DBH	beuk	(Fagus sylvatica)	70	cm
	zomereik	(Quercus robur)	70-90	cm
	zomereik (en mogelijk beuk)	(Quercus robur)	4- 8	cm
Boomstatus	vitaliteit	eik matig	verjonging goed	beuk goed
	kwaliteit	eik matig	verjonging goed	beuk matig <small>muv. plakoksels</small>
	lev.verw	eik redelijk	verjonging goed	beuk redelijk

Traject 1.13	Voorstel te nemen maatregelen
Korte termijn	<ul style="list-style-type: none"> <li>- aanplant vrij zetten (7 m aan de boskant)</li> <li>- begeleidingssnoei uitvoeren</li> <li>- spontane opslag tussen rij en pad verwijderen</li> <li>- inboeten met zomereik, evt. aanplant van beuk door zomereik vervangen</li> <li>- opslag pad maaien</li> </ul>

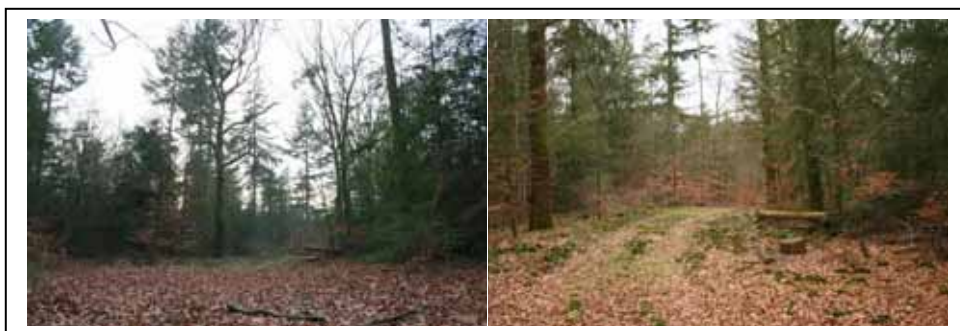
Traject 1.14	Huidige Situatie			
Padenstructuur	aanwezig			
Laanstructuur	aanwezig, deels oude bomen en deels ingeboet, onvoldoende ruimte om volwaardige laan te realiseren			
Markering bladpunt	beuk (westzijde)			
Plantafstand	verjonging 4 tot 6 meter			
Boomsoort en DBH	oude zomereik	(Quercus robur)		cm
	2 beuk	(Fagus sylvatica)	30-65	cm
	jonge beuk	(Fagus sylvatica)	3-12	cm
Boomstatus	vitaliteit	beuk goed	eik matig	
	kwaliteit	beuk goed	eik matig	tot redelijk
	levensverwachting	beuk goed	eik redelijk

Traject 1.14	Voorstel te nemen maatregelen			
Korte termijn	<ul style="list-style-type: none"> <li>- begeleidingssnoei uitvoeren</li> <li>- er is weinig ruimte om een volwaardige laan te realiseren, bovendien is nu deels voor behoud van de oude bomen gekozen en daarbij in te boeten. Aanbevolen wordt hier te kiezen voor het behouden van (alleen) de oude exemplaren aan de oostzijde (waar zich ook het gros bevindt) en de aanplant en verjonging te verwijderen uit de rij.</li> <li>- de aanplant aan de westzijde dient ingeboet te worden, op regelmatige afstand gezet, rondom vrijgezet te worden (7 m aan de boskant) en de ene oude zomereik uit de rij verwijderen. Op termijn kan deze aanplant de functie en uiterlijk van de oude bomen overnemen.</li> </ul>

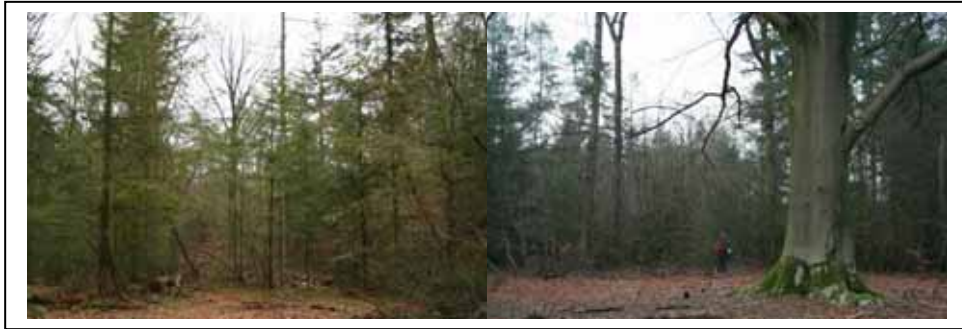
Traject 1.15	Huidige Situatie
Padenstructuur	afwezig, drie oude eiken, mogelijk voormalige laanbeplanting, lijken het oude tracé te accentueren (achter de imposante beuken aan de westzijde)
Laanstructuur	afwezig

Traject 1.15	Voorstel te nemen maatregelen
Korte termijn	- tracé opnieuw aanleggen

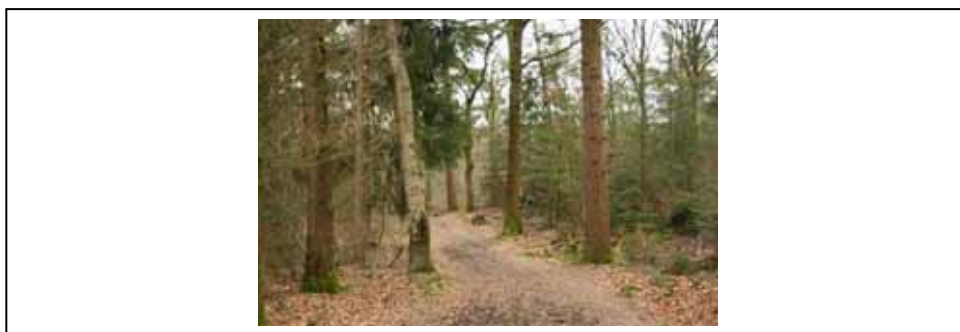
Traject 1.16	Huidige Situatie		
Padenstructuur	aanwezig, tracé wijkt af van oorspronkelijke liggen door slinger		
Laanstructuur	afwezig, wel aantal oude douglas en fraaie loofbomen		
Ecologie	ecologisch waardevol gezien de oude en aftakelende bomen, fraaie holten in beuk		
Boomsoort en DBH	douglas	(Pseudotsuga menziesii)	cm
	zomereik	(Quercus robur) 50-70	cm
	beuk	(Fagus sylvatica) 50-70	cm
Boomstatus	vitaliteit	beuk goed	eik redelijk
	kwaliteit	beuk goed	eik redelijk
	levensverwachting	beuk goed	eik redelijk

Traject 1.16	Voorstel te nemen maatregelen
Korte termijn	<ul style="list-style-type: none"> <li>- beheren en behouden als oude bomen. Wanneer verval grootschalig intreedt, als geheel verjongen. Daarbij proberen de oorspronkelijke padenstructuur in ere te herstellen. De huidige structuur lijkt af te wijken</li> <li>- zorgplicht in acht houden</li> </ul>

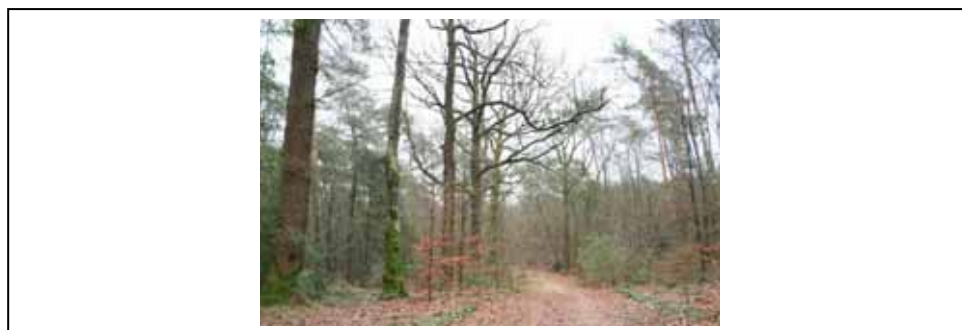
Traject 1.17	Huidige Situatie		
Padenstructuur	aanwezig		
Laanstructuur	afwezig		
Ecologie	waardevol, gezien grote hoeveelheid holten in oude bomen		
Boomsoort en DBH	zomereik	(Quercus robur)	45-50 cm
	ruwe berk	(Betula pendula)	45-50 cm
Boomstatus	vitaliteit	eik en berk	redelijk
	kwaliteit	eik en berk	redelijk
	levensverwachting	eik en berk	redelijk

Traject 1.17	Voorstel te nemen maatregelen
Korte termijn	<ul style="list-style-type: none"> <li>- de verjonging tussen het pad en de oude bomen (zomereiken) verwijderen, zodat je goed zicht krijgt op de bomen</li> <li>- aan het westeinde staan een aantal prachtige oude solitaire beuken (voorheen als markering van bladpunt (CHECK)). In 2011/2012 zijn aan het einde van deze laan een aantal beuken en op het eind een zomer eik geplant. Het is de vraag of deze zomereik het op termijn redt naast de beuken. Bovendien zal een eik hier het beeld dat met de solitaire beuken is gecreëerd verstoren. Aanbevolen wordt deze boom te verplanten.</li> </ul>

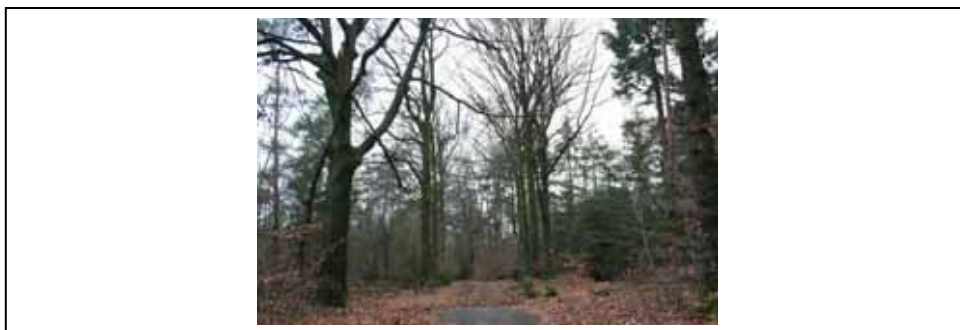
Traject 1.18	Huidige Situatie			
Padenstructuur	aanwezig			
Laanstructuur	deels aanwezig met imposante oude beuken en zomereiken			
Markering bladpunt	oostzijde beuk			
Boomsoort en DBH	zomereik	( <i>Quercus robur</i> )	50-60	cm
	beuk	( <i>Fagus sylvatica</i> )	70	cm
Boomstatus	vitaliteit	eik redelijk	beuk	goed
	kwaliteit	eik redelijk	beuk	goed
	levensverwachting	eik redelijk	beuk	goed

Traject 1.18	Voorstel te nemen maatregelen
Korte termijn	<ul style="list-style-type: none"> <li>- oude bomen behouden</li> <li>- natuurlijke verjonging langs het pad en in de rij verwijderen</li> <li>- pad (structuur) weer in ere herstellen, momenteel wat rommelig</li> <li>- let op zorgplicht</li> <li>- verjonging pas na aftakeling huidige oude bomen</li> </ul>

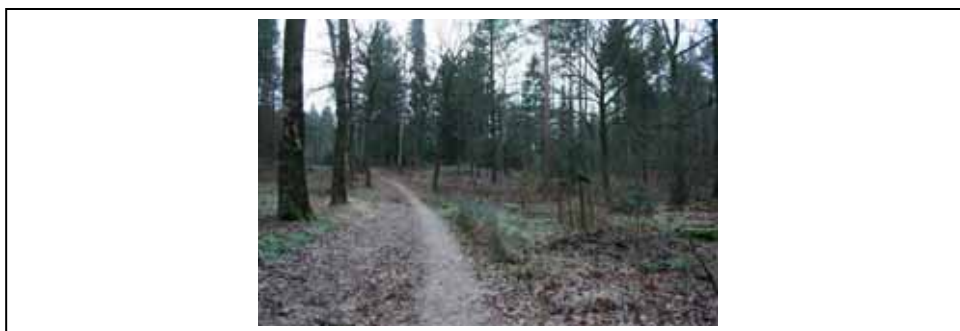
Traject 1.19	Huidige Situatie				
Padenstructuur	aanwezig				
Laanstructuur	aanwezig, zij het met onregelmatige plantafstand, soort en leeftijd. Een groot deel van de beplanting aan dit pad is recent en voor het LBB vrij grootschalig aangeplant. Daarbij zijn er oudere bomen behouden die nu al dan niet in de rij staan.				
Plantafstand	4 tot 5 meter				
Boomsoort en DBH	jonge zomereik	(Quercus robur)	4	cm	
	beuk	(Fagus sylvatica)		cm	
	zomereik	(quercus robur)		cm	
	ruwe berk	(Betula pendula)		cm	
Boomstatus	vitaliteit	beuk slecht	berk matig	zomereik	matig-redelijk
	kwaliteit	beuk slecht	berk matig	zomereik	matig-redelijk
	lev.verw.	beuk slecht	berk matig	zomereik	matig-redelijk

Traject 1.19	Voorstel te nemen maatregelen				
Korte termijn	<ul style="list-style-type: none"> <li>- voorgesteld wordt hier het hele stuk te verjongen, incl. de bestaande oudere bomen. Dit is één van de weinige plekken in het LBB waar, zonder al te grote opofferingen aan oude bomen, een volwaardige laan gepland kan worden.</li> <li>- verjonging discussie, kan ook voor ecologie gekozen worden en pas op termijn verjongen. Nu half, half.</li> </ul>

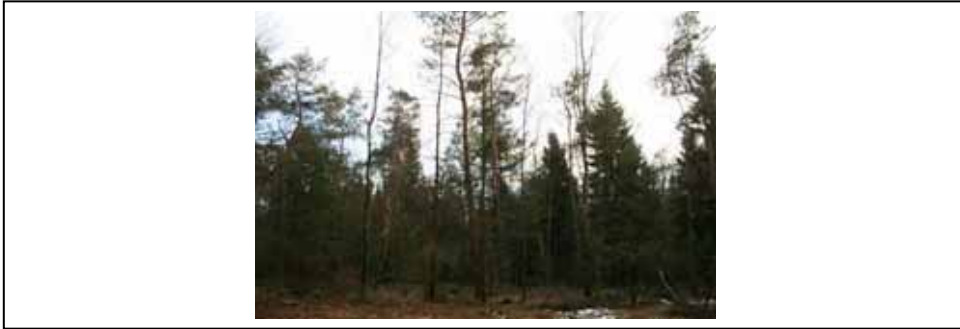
Traject 1.20	Huidige Situatie
Padenstructuur	afwezig, oorspronkelijk tracé lijkt te herkennen aan aantal oude bomen
Laanstructuur	afwezig

Traject 1.20	Voorstel te nemen maatregelen
Korte termijn	- gezien dichtheid padenstructuur hier overwogen alleen een smal wandelpad aan te leggen in oorspronkelijk patroon, zorgt voor afwisseling

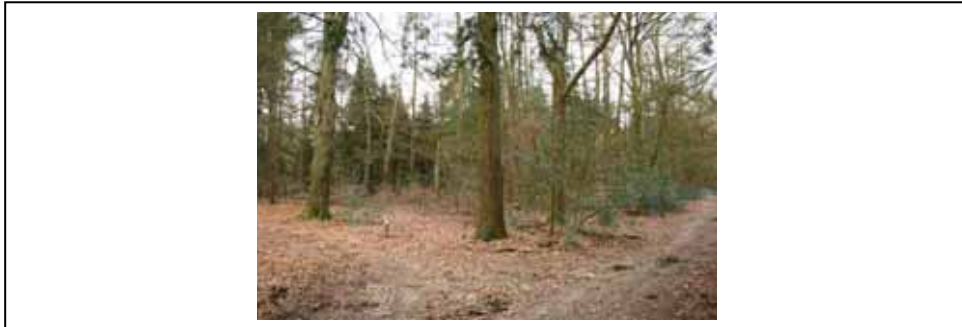
Traject 1.21	Huidige Situatie
Padenstructuur	afwezig, oorspronkelijke padenstructuur is met moeite te herkennen
Laanstructuur	afwezig

Traject 1.21	Voorstel te nemen maatregelen
Korte termijn	- bij deze ingang tot het Buurtbosch is de oorspronkelijke padenstructuur moeilijk te herkennen. Het verdient aanbeveling bij reconstructie/verjonging in deze hoek ook dit onderdeel aan te pakken

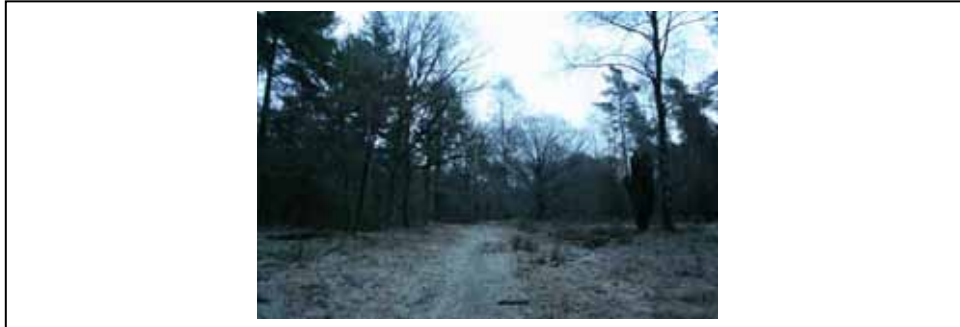
Traject 1.22	Huidige Situatie
Padenstructuur	aanwezig, fraai open stukje met aangelegd heideveldje, jeneverbes en prachtig zicht op de monumentale beuken
Laanstructuur	deels aanwezig

Traject 1.22	Voorstel te nemen maatregelen
Korte termijn	<ul style="list-style-type: none"> <li>- de beuken zijn het accentueren waard en momenteel ontleemt de aanplant en spontane verjonging aan de noordwest kant enigszins het zicht op deze bomen (vanuit het westen gezien). Bovendien wordt de padenstructuur hier niet geaccentueerd. Overwogen kan worden hier (in volgorde van wenselijkheid):             <ul style="list-style-type: none"> <li>i. opslag naaldbomen verwijderen</li> <li>ii. een mantel-zoom vegetatie te creëren als een mooie overgang naar het pad en de heide in plaats van de huidige harde grens van bos naar het pad en open vegetatie. Er is weinig open fase en struweel in (dit deel) van het LBB en bovendien zorgt het voor afwisseling voor de recreant</li> <li>iii. de bosrand iets verder terug te zetten (tot aan de berk)</li> </ul> </li> </ul>

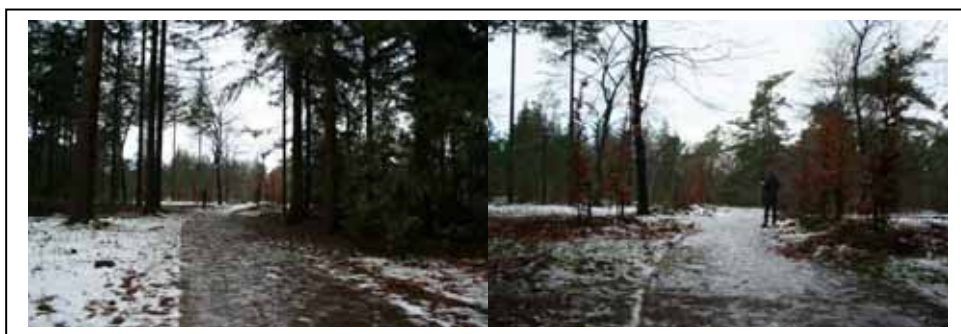
Traject 2.24	Huidige Situatie	
Padenstructuur	aanwezig	
Laanstructuur	aanwezig	
Plantafstand	4,5 tot 5 meter	
Boomsoort en DBH	beuk (Fagus sylvatica)	5 cm
Boomstatus	vitaliteit	goed
	kwaliteit	goed
	levensverwachting	goed

Traject 2.24	Voorstel te nemen maatregelen
Korte termijn	<ul style="list-style-type: none"> <li>- oudere beuken en naaldbomen uit laan verwijderen</li> <li>- beukenlaan (uit 2011/2012) inboeten</li> <li>- beukenlaan doortrekken in strak plantverband</li> </ul>

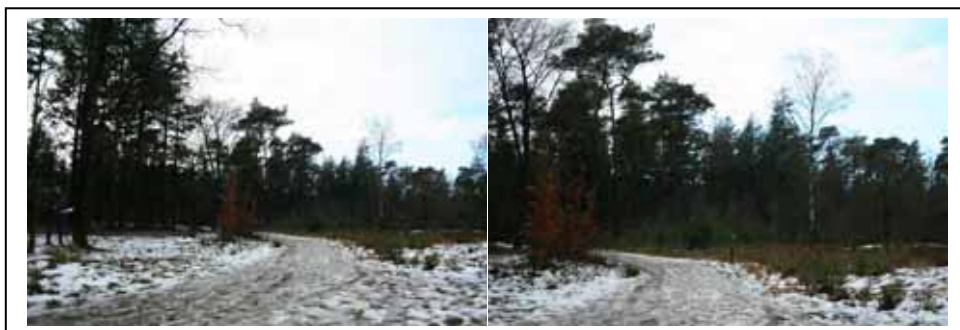
Traject 2.25	Huidige Situatie	
Padenstructuur	aanwezig, maar lijkt oorspronkelijke tracé niet te volgen	
Laanstructuur	afwezig, betreft bomenrij	
Plantafstand	3 tot 5 meter	
Boomsoort en DBH	beuk (Fagus sylvatica)	5 cm
Boomstatus	vitaliteit	goed
	kwaliteit	goed
	levensverwachting	goed

Traject 2.25	Voorstel te nemen maatregelen
Korte termijn	<ul style="list-style-type: none"> <li>- oorspronkelijk tracé pad herstellen</li> <li>- zomereiken en beuk (met plakksel) uit rij verwijderen (en hier ook inboeten)</li> <li>- beukenrij (uit 2011/2012) inboeten en doortrekken in strak plantverband</li> <li>- bij voorkeur recente aanplant verplanten en op regelmatige afstand zetten</li> <li>- er zijn drie zomer eiken in de beukenrij geplant (op het donkerste deel). Twee kunnen vervangen worden door beuk en de laatste hoeft niet ingeboet te worden.</li> <li>- solitaire grove den behouden</li> </ul>

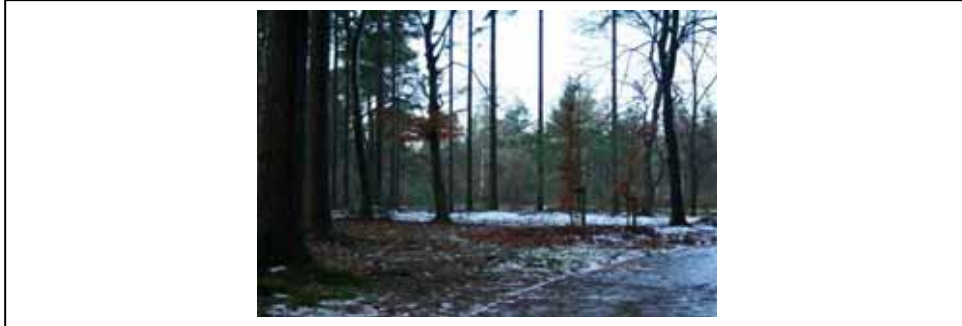
Traject 2.26	Huidige Situatie
Padenstructuur	afwezig, tracé bestaat niet meer. Twee oudere beuken lijken begin van het tracé te markeren (zie onderstaande foto)
Laanstructuur	afwezig

Traject 2.26	Voorstel te nemen maatregelen
Korte termijn	- oorspronkelijk tracé pad herstellen

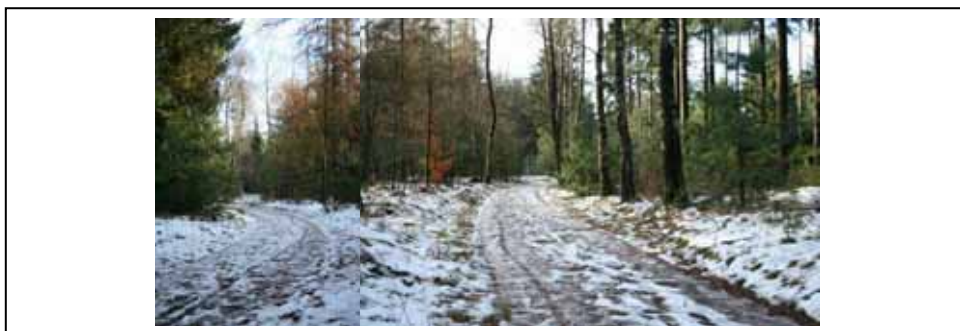
Traject 2.27	Huidige Situatie		
Padenstructuur	aanwezig, maar lijkt slechts deels oorspronkelijke tracé te volgen. Het lijkt erop dat het oorspronkelijke tracé geaccentueerd wordt door de rij van berk. Resterende deel kent een slingerstructuur (zie onderstaande foto)		
Laanstructuur	afwezig, er is deels sprake van een boomrij		
Plantafstand	2 tot 6 meter		
Boomsoort en DBH	ruwe berk	(Betula pendula)	15-30 cm
Boomstatus	vitaliteit		goed
	kwaliteit		matig
	levensverwachting		goed

Traject 2.27	Voorstel te nemen maatregelen		
Korte termijn	- oorspronkelijk tracé van het pad herstellen		
Lange termijn	- wanneer huidige aanplant aan vervanging toe is, kan verjongd worden en kan bovendien worden overwogen er al dan niet een laan van te maken. Momenteel zorgt de ruwe berk in een omgeving van voornamelijk naaldhout voor afwisseling. Bovendien levert berk op betrekkelijk jonge leeftijd reeds een waardevolle bijdrage aan de biodiversiteit, o.a. vanwege het ontstaan van holten.

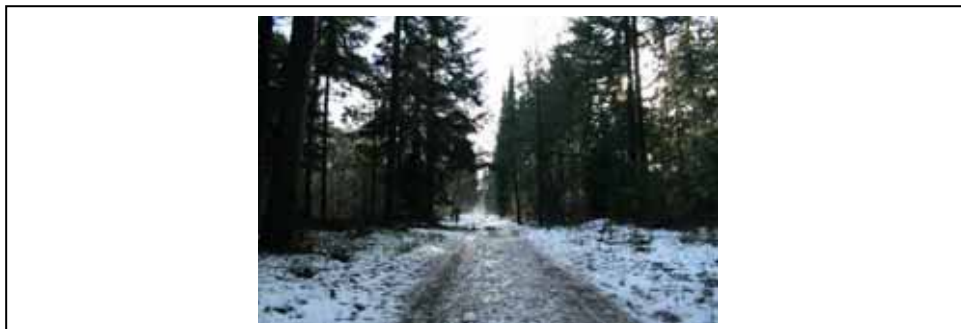
Traject 2.28            Huidige Situatie

Padenstructuur        aanwezig

Laanstructuur        afwezig

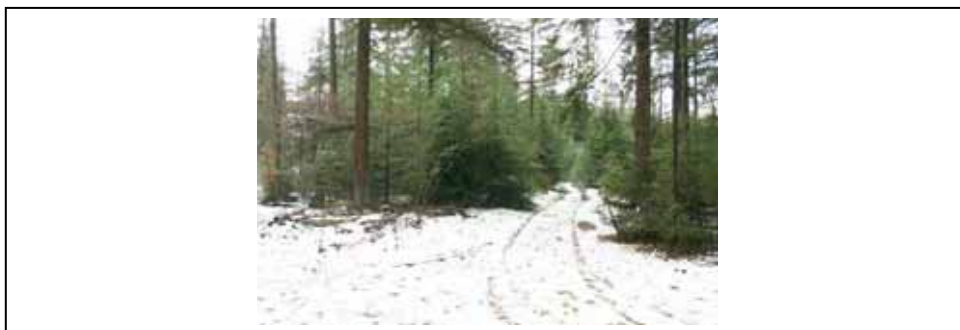
Traject 2.29	Huidige Situatie
Padenstructuur	aanwezig
Laanstructuur	afwezig
Markering bladpunt	lariks

Traject 2.29	Voorstel te nemen maatregelen
Korte termijn	<ul style="list-style-type: none"> <li>- lariks in het blad (tussen de twee paden) vrijstellen</li> <li>- overige lariks vellen om punt van het blad te accentueren</li> </ul>

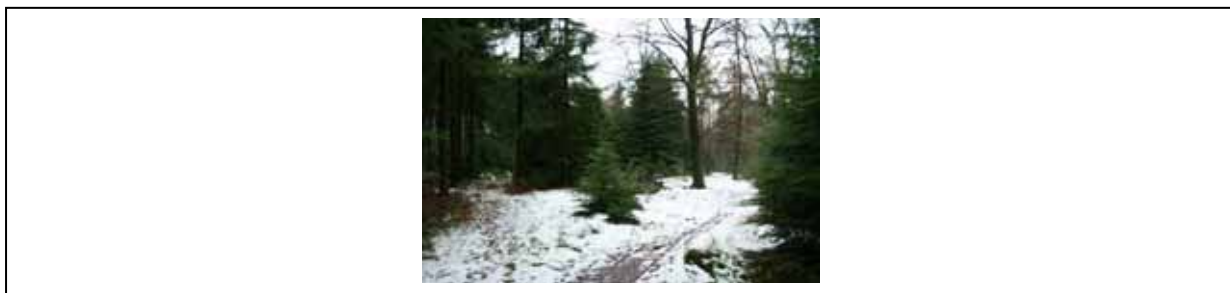
Traject 2.29	Huidige Situatie
Padenstructuur	afwezig
Laanstructuur	afwezig
Markering bladpunt	Tsuga

Traject 2.29	Voorstel te nemen maatregelen
Korte termijn	- tracé pad herstellen

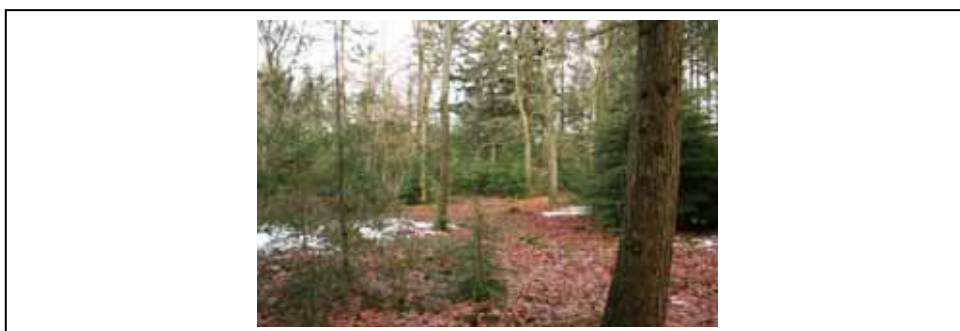
Traject 2.30	Huidige Situatie		
Padenstructuur	deels aanwezig: pad stopt na ca. 25 m. Een aantal oudere beuken accentueren het tracé.		
Laanstructuur	afwezig		
Plantafstand	7 meter		
Boomsoort en DBH	beuk	( <i>Fagus sylvatica</i> )	30 – 40 cm
Boomstatus	vitaliteit		goed
	kwaliteit		goed
	levensverwachting		goed

Traject 2.30	Voorstel te nemen maatregelen	
Korte termijn	- tracé pad herstellen

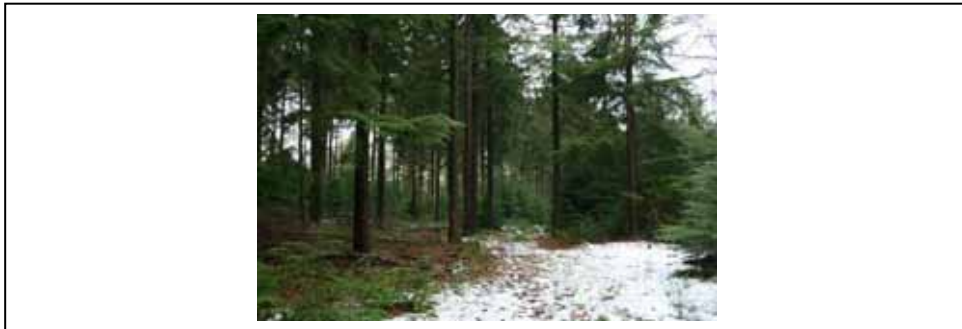
Traject 2.31	Huidige Situatie		
Padenstructuur	aanwezig, het (slingerende) tracé lijkt af te wijken		
Laanstructuur	afwezig, mogelijk dat tsuga's als laanbeplanting hebben gediend.		
Boomsoort en DBH	Westerse hemlockspar	(Tsuga heterophylla)	23 cm
Boomstatus	vitaliteit		goed
	kwaliteit		goed
	levensverwachting		goed

Traject 2.31	Voorstel te nemen maatregelen
Korte termijn	<ul style="list-style-type: none"> <li>- Westerse hemlocksparverjonging op pad maaien</li> <li>- op andere (dan waar oude tsuga staan) bladpunt: beuk planten om punt te markeren en op termijn de rol van de oude beuk die iets verderop staat over te nemen</li> </ul>

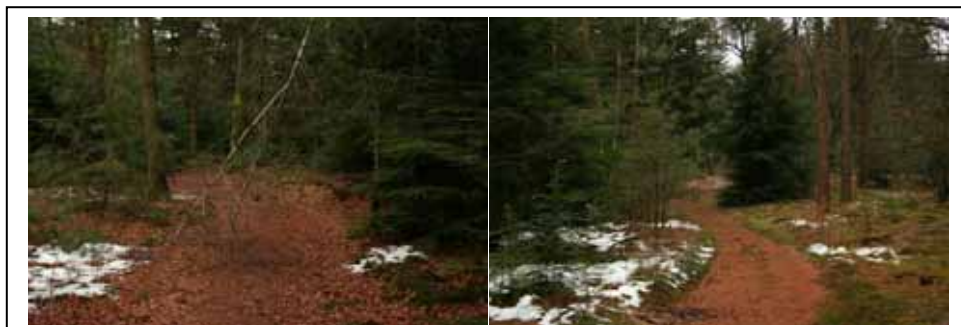
Traject 2.32                      Huidige Situatie

Padenstructuur                      aanwezig

Laanstructuur                      afwezig

- Korte termijn
- Westerse hemlocksparverjonging op pad maaien
  - op andere (dan waar oude tsuga staan) bladpunt: beuk planten om punt te markeren en op termijn de rol van de oude beuk die iets verderop staat over te nemen

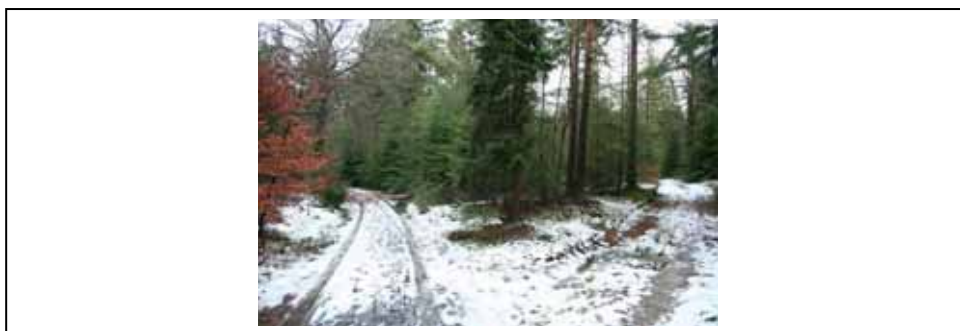
Traject 2.33	Huidige Situatie		
Padenstructuur	aanwezig		
Laanstructuur	afwezig, er zijn op een deel van het tracé wel een aantal beuken geplant, zonder samenhang. Bovendien hebben de beuken weinig leefruimte.		
Markering bladpunt	omorikaspar		
Plantafstand	2,5 tot 5 meter		
Boomsoort en DBH	beuk	( <i>Fagus sylvatica</i> )	5 – 10 cm
Boomstatus	vitaliteit		goed
	kwaliteit		goed
	levensverwachting		goed

Traject 2.33	Voorstel te nemen maatregelen	
Korte termijn	<ul style="list-style-type: none"> <li>- de jonge aanplant van beuk herplanten (zo groot mogelijke kluit pakken) met plantafstand 6 meter</li> <li>- de solitaire beuken behouden</li> </ul>

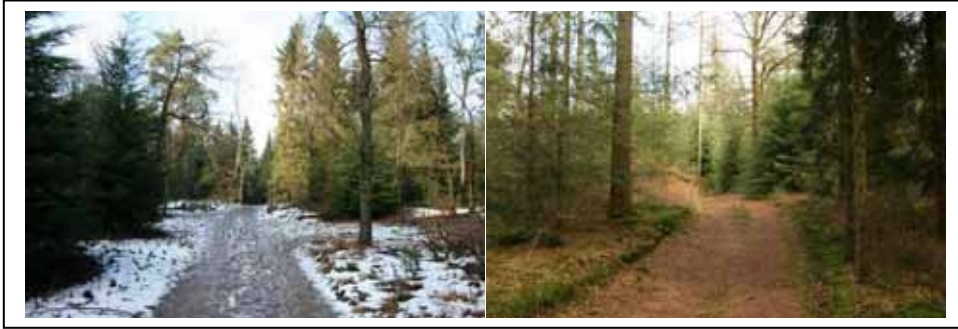
Traject 2.34	Huidige Situatie
Padenstructuur	aanwezig, maar (slingerend) tracé lijkt af te wijken van oorspronkelijke patroon
Laanstructuur	afwezig, lariks (DBH 40 cm) lijkt de begeleidende beplanting te zijn (geweest)

Traject 2.34	Voorstel te nemen maatregelen
Korte termijn	<ul style="list-style-type: none"> <li>- oorspronkelijke tracé pad herstellen</li> <li>- verjonging op pad verwijderen</li> </ul>

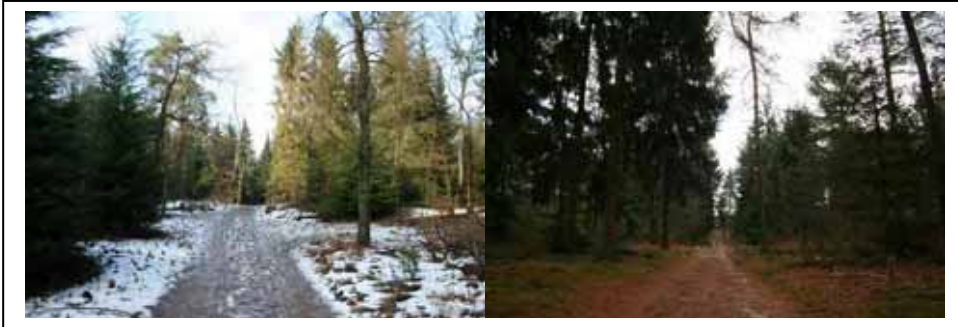
Traject 2.35	Huidige Situatie
Padenstructuur	aanwezig
Laanstructuur	afwezig

Traject 2.35	Voorstel te nemen maatregelen
Korte termijn	- solitaire bomen meer ruimte geven
Lange termijn	- op termijn laan aanplanten, bijvoorbeeld wanneer de solitaire beuken dusdanig zijn afgetakeld dat veiligheid in geding komt

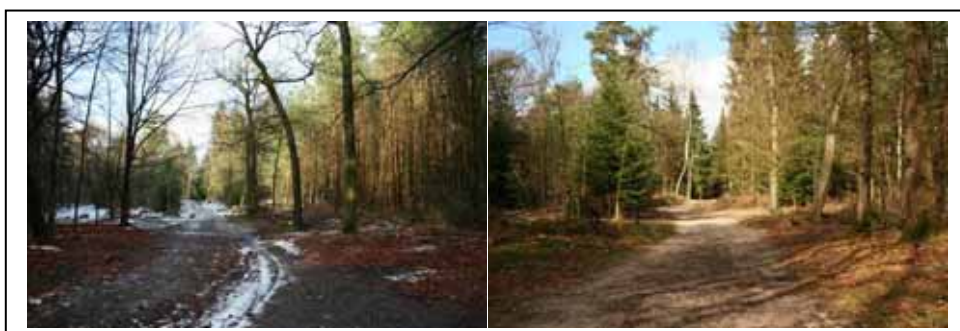
Traject 2.36	Huidige Situatie		
Padenstructuur	aanwezig		
Laanstructuur	grotendeels afwezig. In het zuiden staan 6 oudere zomereiken, bovendien 3 jonge zomereiken geplant.		
Plantafstand	4 meter		
Boomsoort en DBH	zomereik (Quercus robur)	30 – 45	cm (oudere exemplaren)
Boomstatus	vitaliteit	matig	
	kwaliteit	slecht	
	levensverwachting	matig

Traject 2.36	Voorstel te nemen maatregelen
Korte termijn	<ul style="list-style-type: none"> <li>- huidige laanbeplanting (oude en jonge zomer eiken) kappen en beukenlaan aanplanten. Het is onderdeel van een doorgaande structuur. Indien onwenselijk het geheel in te planten (incl. traject 15 en evt. verder), dan is het heuveltje in de weg een logisch breekpunt</li> <li>- bij de verjonging kunnen de 2 solitaire beuken gespaard worden</li> </ul>

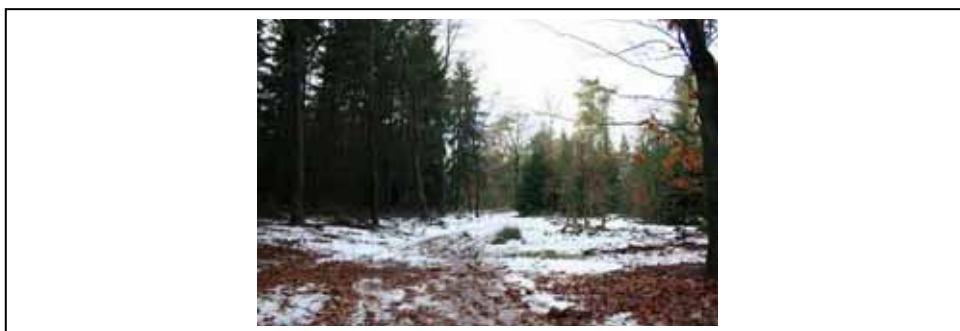
Traject 2.38	Huidige Situatie		
Padenstructuur	aanwezig		
Laanstructuur	aanwezig, maar door grote leeftijdsverschillen (op dit moment) en niet strak in de rij planten, geen gestructureerde laan		
Plantafstand	zomereik	3 tot 6 meter	
	beuk	2 tot 5 meter	
Boomsoort en DBH	zomer eik	(Quercus robur)	5 cm
	beuk	(Fagus sylvatica)	20 – 30 cm
Boomstatus	vitaliteit	goed (zomereik/beuk)	
	kwaliteit	goed (zomereik)	matig laanboom (beuk)
	levensverwachting	goed (zomereik)	goed (beuk)

Traject 2.38	Voorstel te nemen maatregelen
Korte termijn	<ul style="list-style-type: none"> <li>- zorg voor uitzicht op de fraaie solitaire beuk door verjonging van naaldbomen, die het uitzicht verhinderen (zie foto), te kappen</li> <li>- de huidige inboet van zomer eik in een bestaande rij met oudere exemplaren beuk, heeft weinig kans van slagen. Ook is het twijfelachtig of de recente aanplant van zomer eiken aan de andere kant van het pad, kans van slagen heeft. Indien het wenselijk is dat op termijn hier een volwaardige laan ontstaat, wordt aanbevolen om: <ul style="list-style-type: none"> <li>1) De huidige, relatief jonge, beuken te kappen. Ze groeien schots en scheef, hebben plakoksels, staan niet recht in de rij, etc.</li> <li>2) Te verjongen met nieuwe laanbomen. Er kan opnieuw voor beuk gekozen worden, maar dan is het verstandig ook de jonge aanplant van zomer eik te vervangen met beuk. Wanneer gekozen wordt voor zomer eik, dient er meer licht gecreëerd te worden door het aangrenzende bos verder terug te zetten.</li> </ul> </li> </ul>

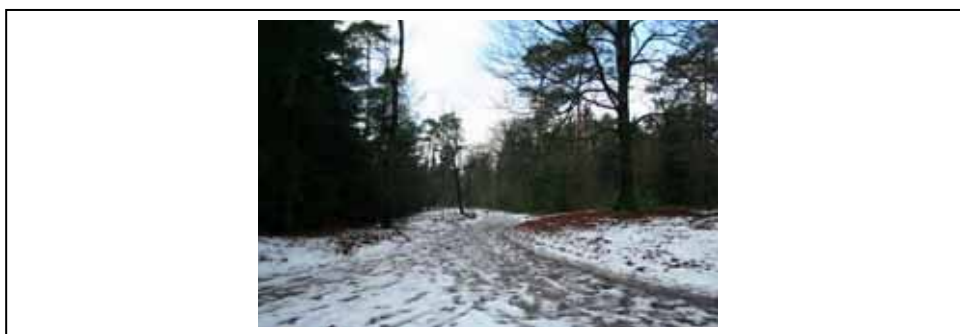
Traject 2.39	Huidige Situatie	
Padenstructuur	aanwezig	
Laanstructuur	aanwezig	
Plantafstand	3 tot 7 meter	
Boomsoort en DBH	ruwe berk (Betula pendula)	5 – 10 cm
Boomstatus	vitaliteit	goed
	kwaliteit	goed
	levensverwachting	goed

Traject 2.39	Voorstel te nemen maatregelen
Korte termijn	<ul style="list-style-type: none"> <li>- 12 meter vanaf de stam van de solitaire beuk (zie foto) consequent en op regelmatige afstand uitgevallen laanbomen inboeten (met ruwe berk). De laanbomen zijn nu nog relatief jong, zodat inboeten en op termijn nog een laankarakter realiseren, nog mogelijk is.</li> <li>- op een aantal plekken zijn bestaande bomen (ruwe berk en zomereik) als laanboom opgenomen. Deze bestaande bomen zijn veelal als laanboom van zeer matig kwaliteit en doen afbreuk aan het 'laan idee'. Deze bomen kunnen gekapt en ingeboet worden</li> <li>- behoud de solitaire zomer eik en beuk en plant geen bomen in de rij binnen 12 m vanaf de stam van deze solitaire bomen.</li> </ul>

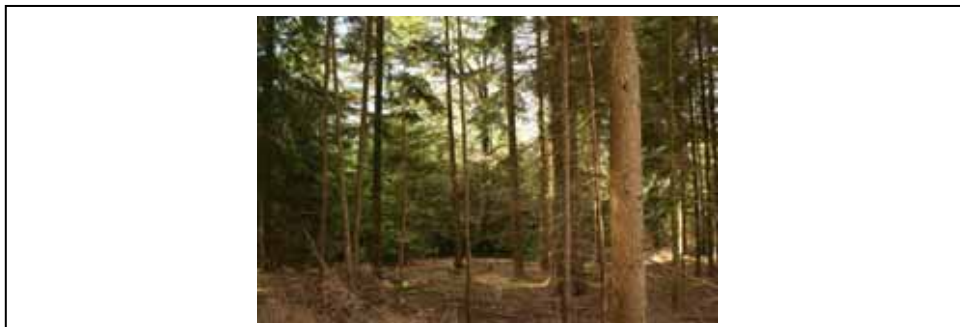
Traject 2.40                      Huidige Situatie

Padenstructuur                      afwezig

Laanstructuur                      afwezig

Traject 2.40                      Voorstel te nemen maatregelen

Korte termijn                      -    tracé pad herstellen. Oude beuken lijken het oorspronkelijke tracé te markeren

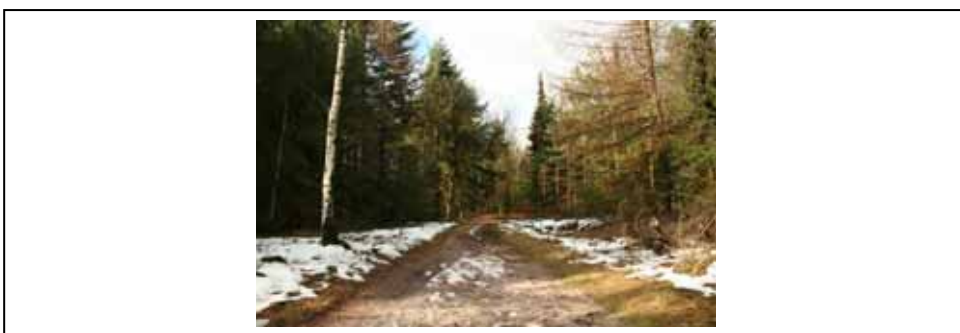
Traject 2.41	Huidige Situatie	
Padenstructuur	aanwezig	
Laanstructuur	afwezig. Nog restant van recente aanplant ruwe berk.	
Plantafstand	5 – 16 meter	
Boomsoort en DBH	2 – 5 cm	
Boomstatus	vitaliteit	goed
	kwaliteit	redelijk
	levensverwachting	goed

Traject 2.41	Voorstel te nemen maatregelen
Korte termijn	<ul style="list-style-type: none"> <li>- aanleg van berkenlaan (vervolg van traject 17)</li> <li>- solitaire zomer eik en douglas behouden</li> </ul>

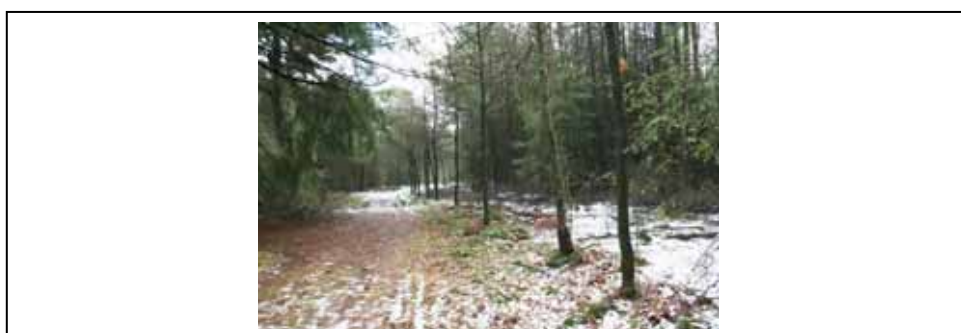
Traject 2.42	Huidige Situatie		
Padenstructuur	aanwezig		
Laanstructuur	afwezig, op een klein stukje na. Er is vooral sprake van een (jonge) boomrij		
Plantafstand	3 tot 5 meter		
Boomsoort en DBH	zomereik	(Quercus Robur)	5 – 15 cm
Boomstatus	vitaliteit		goed
	kwaliteit		goed
	levensverwachting		goed

Traject 2.42	Voorstel te nemen maatregelen
Korte termijn	<ul style="list-style-type: none"> <li>- begeleidingssnoei bomen in de boomrij</li> <li>- uitval inboeten, ondanks dichte stand. Anders wordt uiteindelijk geen 'boomrij beeld' verkregen.</li> <li>- op een klein stukje zijn aan beide zijden van het pad bomen geplant. Echter, het is verstandig dit traject als boomrij te beheren .</li> <li>- zet de solitaire zomereik vrij</li> </ul>
Lange termijn	<ul style="list-style-type: none"> <li>- laanbomen meer ruimte geven</li> </ul>

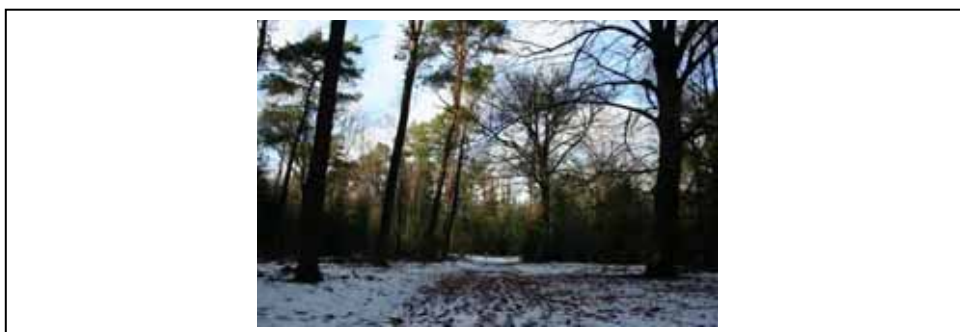
Traject 2.44	Huidige Situatie		
Padenstructuur	aanwezig		
Laanstructuur	afwezig, er staan enkele individuele oude bomen die in een rij lijken te staan. Bovendien zijn er recent 4 zomer eiken geplant.		
Boomsoort en DBH	beuk	( <i>Fagus sylvatica</i> )	80 cm
	Japane lariks	( <i>Larix kaempferi</i> )	40 cm
	grove den	( <i>Pinus sylvestris</i> )	40 – 45cm
	zomereik	( <i>Quercus robur</i> )	4 – 6 cm
Boomstatus	vitaliteit	1 beuk matig, overig goed	
	kwaliteit	goed	
	levensverwachting	goed

Traject 2.44	Voorstel te nemen maatregelen	
Korte termijn	- zo lang mogelijk de fraaie oude solitaire bomen handhaven	
Lange termijn	- wanneer de solitaire bomen dusdanig aftakelen dat zij een gevaar voor de recreant vormen, kan er verjongd worden. Indien wordt beslist dat dit onderdeel uitmaakt van de doorgaande padenstructuur, kan hier voor het aanleggen van een beukenlaan gekozen worden.

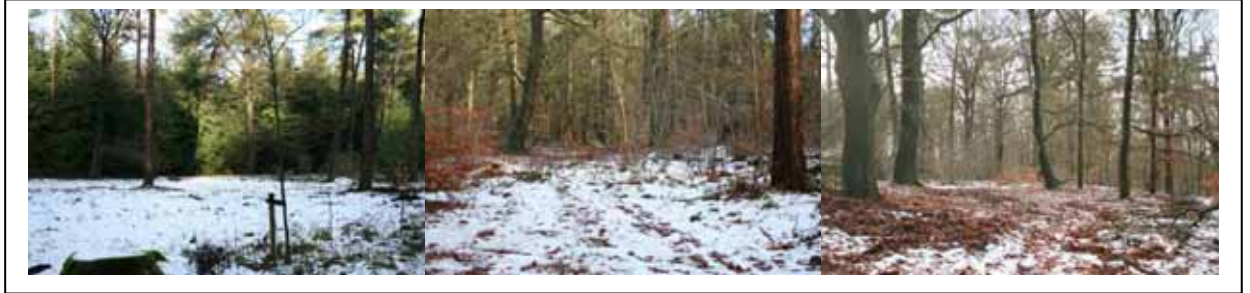
Traject 2.45	Huidige Situatie
Padenstructuur	afwezig
Laanstructuur	afwezig

Traject 2.45	Voorstel te nemen maatregelen
Korte termijn	- tracé pad herstellen, de oude beuken lijken het oorspronkelijke tracé te markeren (zie bovenstaande foto's)

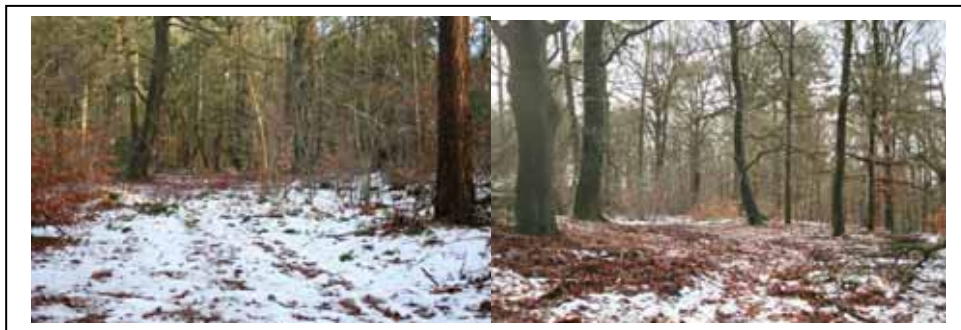
Traject 3.46	Huidige Situatie			
Padenstructuur	tracé wijkt af van oorspronkelijke ontwerp			
Laanstructuur	afwezig, solitaire zomereiken en beuken maakten mogelijk voorheen onderdeel uit van de laanbeplanting			
Boomsoort en DBH	gewone beuk	(Fagus sylvatica)	65cm	
	zomereik	(Quercus robur)	40cm	
Boomstatus	vitaliteit	beuken goed	zomereik	redelijk
	kwaliteit	beuken goed	zomereik	redelijk
	levensverwachting	beuken goed	zomereik	goed

Traject 3.46	Voorstel te nemen maatregelen			
Korte termijn	<ul style="list-style-type: none"> <li>- oorspronkelijk tracé pad herstellen, oude zomereiken en beuken geven mogelijk indicatie van oorspronkelijk tracé</li> <li>- vitale beuken en grove dennen behouden en vrijzetten</li> <li>- beuk op markante locatie padsplitsing planten en blijvend vrijzetten</li> </ul>

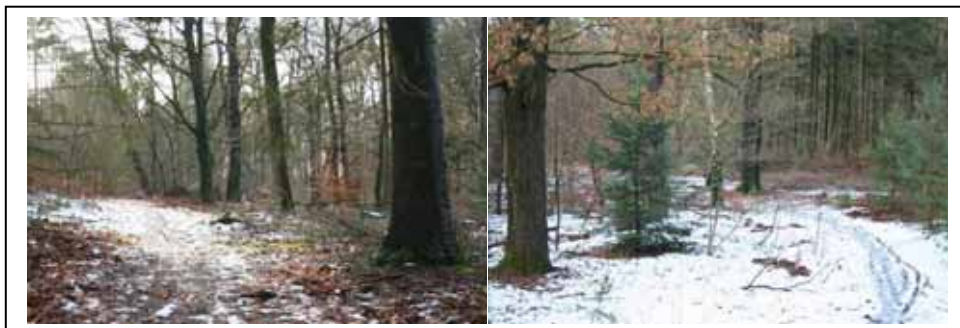
Traject 3.47	Huidige Situatie			
Padenstructuur	aanwezig			
Laanstructuur	afwezig, solitaire zomereiken en beuken maakten mogelijk voorheen onderdeel uit van de laanbeplanting			
Boomsoort en DBH	gewone beuk	(Fagus sylvatica)	60	cm
	zomereik	(Quercus robur)	45	cm
	ruwe berk	(Betula pendula)	60	cm
Boomstatus	vitaliteit	goed		
	kwaliteit	redelijk		
	levensverwachting	goed

Traject 3.47	Voorstel te nemen maatregelen	
Korte termijn	<ul style="list-style-type: none"> <li>- tracé vrijhouden en markeren d.m.v. aanplant stinzeplanten weerszijden van tracé</li> <li>- solitaire bomen in parkachtig bos, vitale bomen (met name beuken aan westzijde pad) behouden door bomen blijvend vrij te zetten</li> </ul>
