*Bladpatroon Rijksmonument  
Luntersche Buurtbosch;  
aanbevelingen voor beheer  
en inrichting*

Wageningen, Stichting Probos  
In opdracht van de Gemeente Ede  
Juli 2013

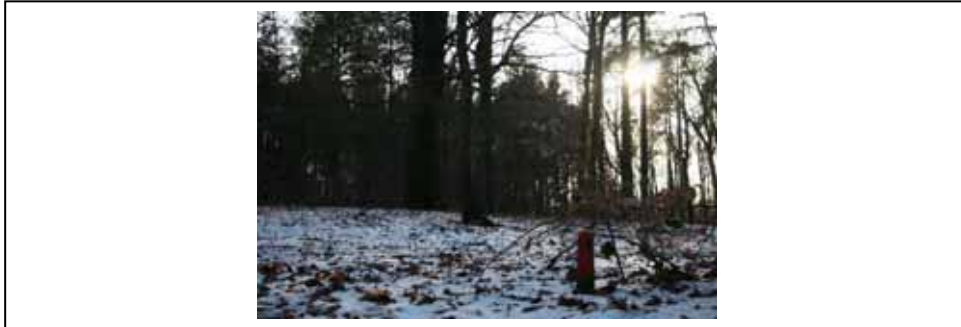
Traject 3.48	Huidige Situatie
Padenstructuur	afwezig, tracé is verdwenen
Laanstructuur	afwezig

Traject 3.48	Voorstel te nemen maatregelen
Korte termijn	- oorspronkelijk tracé herstellen, oude beuken geven mogelijk indicatie van het oorspronkelijk tracé

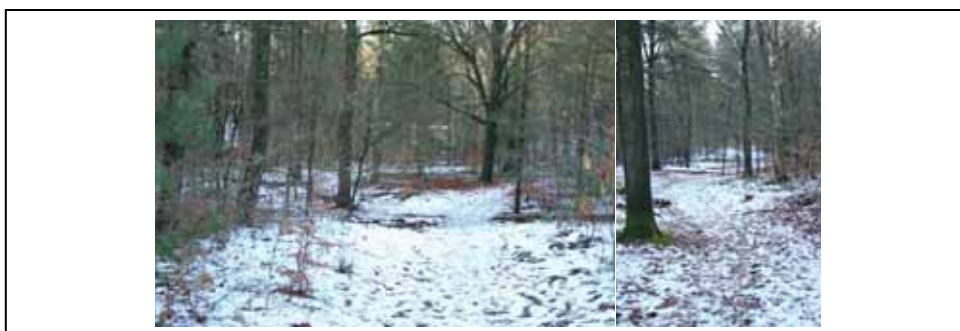
Traject 3.49	Huidige Situatie			
Padenstructuur	aanwezig, maar lijkt oorspronkelijk tracé niet geheel te volgen (met name begin vanaf hoofdas)			
Laanstructuur	afwezig, maar solitaire zomereiken en beuken maakten mogelijk voorheen onderdeel uit van de laanbeplanting			
Boomsoort en DBH	gewone beuk	( <i>Fagus sylvatica</i> )	60	cm
	zomereik	( <i>Quercus robur</i> )	45	cm
Boomstatus	vitaliteit	redelijk	tot	goed
	kwaliteit	redelijk	tot	goed
	levensverwachting	goed

Traject 3.49	Voorstel te nemen maatregelen	
Korte termijn	- oorspronkelijke tracé vrijhouden en markeren

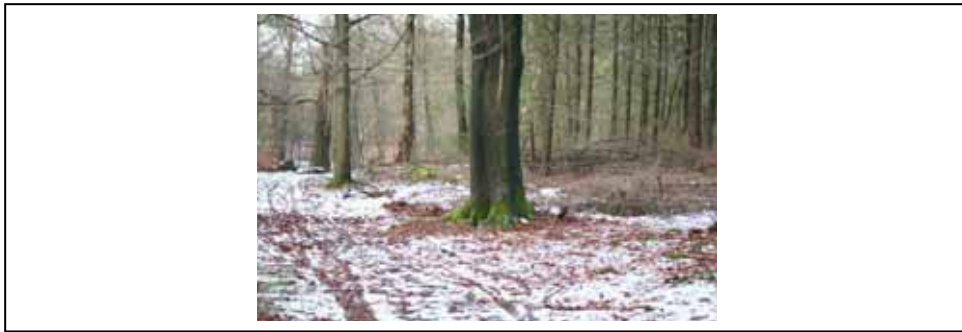
Traject 3.50	Huidige Situatie
Padenstructuur	afwezig, tracé bestaat niet meer
Laanstructuur	afwezig

Traject 3.50	Voorstel te nemen maatregelen
Korte termijn	<ul style="list-style-type: none"> <li>- oorspronkelijk tracé terugbrengen, oude beuken geven mogelijk indicatie en markeren</li> <li>- beuk op hoek van bladvorm behouden</li> <li>- solitaire vitale bomen behouden en blijvend vrijzetten</li> </ul>

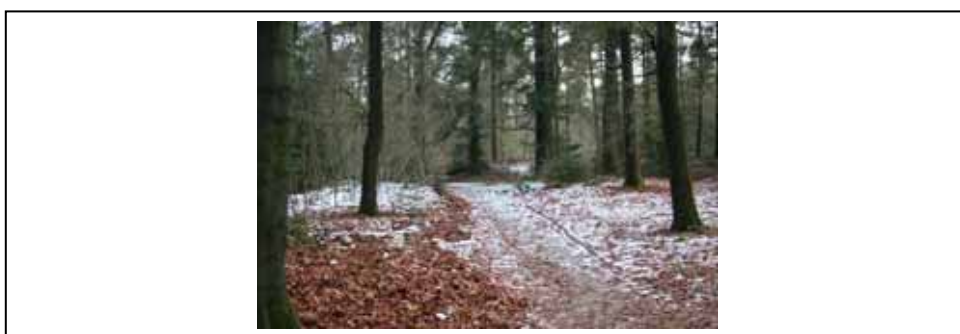
Traject 3.51	Huidige Situatie			
Padenstructuur	aanwezig			
Laanstructuur	afwezig, solitaire bomen, af en toe in rij vorm			
Boomsoort en DBH	gewone beuk	( <i>Fagus sylvatica</i> )	70	cm
	zomereik	( <i>Quercus robur</i> )	30-45	cm
	douglas	( <i>Pseudotsuga menziesii</i> )	60	cm
Boomstatus	vitaliteit	redelijk		
	kwaliteit	redelijk		
	levensverwachting	goed

Traject 3.51	Voorstel te nemen maatregelen	
Korte termijn	<ul style="list-style-type: none"> <li>- oorspronkelijke tracé vrijhouden</li> <li>- solitaire vitale bomen aan weerszijden pad behouden en blijvend vrijzetten</li> </ul>

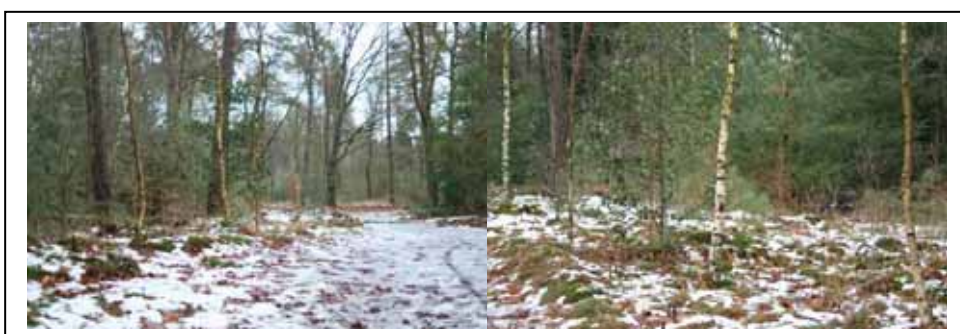
Traject 3.52	Huidige Situatie			
Padenstructuur	aanwezig			
Laanstructuur	afwezig, betreft bomenrij			
Plantafstand	rij noordzijde, plantafstand 3 tot 12 meter			
Boomsoort en DBH	ruwe berk	(Betula pendula)	3 tot 8	cm
Boomstatus	vitaliteit	goed		
	kwaliteit	redelijk		
	levensverwachting	goed

Traject 3.52	Voorstel te nemen maatregelen
Korte termijn	<ul style="list-style-type: none"> <li>- oorspronkelijke tracé, met lichte bolling, herstellen</li> <li>- regelmatige plantafstand creëren door berken te verplanten en rij in te boeten</li> <li>- berkenrij doortrekken tot aan de grove den (einde pad)</li> <li>- berken blijvend vrijzetten</li> <li>- hulst verwijderen en 3 eiken verwijderen</li> </ul>

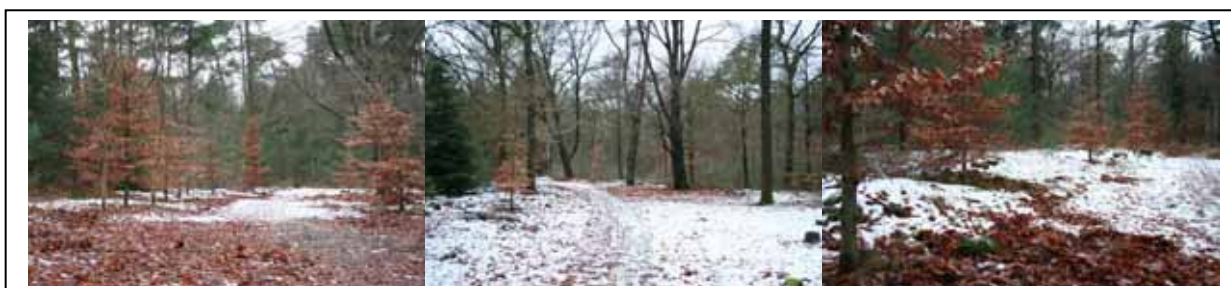
Traject 3.53	Huidige Situatie			
Padenstructuur	aanwezig			
Laanstructuur	deels aanwezig, bestaande bomen maken min of meer onderdeel uit van de laanstructuur			
Plantafstand	2 tot 8 meter, solitaire bomen noordzijde			
Boomsoort en DBH	beuk	( <i>Fagus sylvatica</i> )	10	cm
Boomstatus	vitaliteit	beuk	goed	
	kwaliteit	beuk	goed	
	levensverwachting	beuk	goed

Traject 3.53	Voorstel te nemen maatregelen
Korte termijn	<ul style="list-style-type: none"> <li>- regelmatige plantafstand creëren door beuken te verplanten en rij in te boeten</li> <li>- jonge beuken vrijzetten door verwijdering nevenstaande beplanting</li> <li>- solitaire beuk op bladsplitsing planten, concurrentie op termijn wegnemen</li> <li>- laan doortrekken richting noordzijde?</li> </ul>

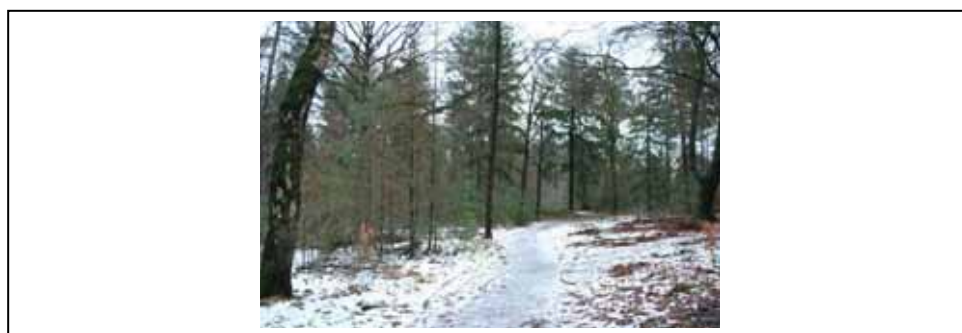
Traject 3.54	Huidige Situatie		
Padenstructuur	aanwezig, maar volgt niet het oorspronkelijke tracé, huidige pad slingert		
Laanstructuur	afwezig, solitaire zomereiken en enkele beuk maakten mogelijk deel uit van de oorspronkelijke laan beplanting		
Boomsoort en DBH	zomereik	(Quercus robur)	40 cm
Boomstatus	vitaliteit	zomereik	redelijk
	kwaliteit	zomereik	redelijk
	levensverwachting	zomereik	goed

Traject 3.54	Voorstel te nemen maatregelen
Korte termijn	<ul style="list-style-type: none"> <li>- oorspronkelijke ligging tracé, met lichte bolling, herstellen</li> <li>- solitaire bomen aan de noordzijde behouden</li> <li>- zuidzijde beukenrij of laan aanplanten</li> </ul>

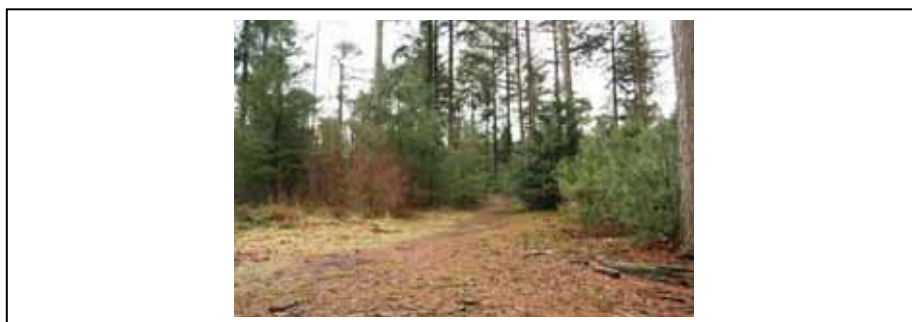
Traject 3.55	Huidige Situatie		
Padenstructuur	aanwezig. In het oorspronkelijke ontwerp lijkt er geen verbinding met aangrenzende 'vierkante bosvak'.		
Laanstructuur	ontbreekt. Over een deel van het traject staat een bomenrij bestaande uit douglas, Japanse lariks en grandis.		
Markering bladpunt	ginkgo op beide punten		
Plantafstand	6 tot 9 meter		
Boomsoort en DBH	Japanse lariks	( <i>Larix kaempferi</i> )	35 cm
	Douglas	( <i>Pseudotsuga menziesii</i> )	45 cm
	Abies	( <i>Abies grandis</i> )	35 – 50 cm
Boomstatus	vitaliteit		redelijk
	kwaliteit		goed
	levensverwachting		goed

Traject 3.55	Voorstel te nemen maatregelen
Korte termijn	<ul style="list-style-type: none"> <li>- ginkgo oostelijke punt vrijstellen, paalband verwijderen</li> <li>- spontane opslag tot achter bomenrij verwijderen, zodat de imposante stammen beter in zicht komen</li> <li>- takkige exemplaren (vnl. grandis) opsnoeien. Net als het vorige punt draagt dit bij aan het creëren van een 'kathedraal effect'</li> </ul>
Lange termijn	<ul style="list-style-type: none"> <li>- wanneer de huidige bomenrij dusdanig aftakelt dat zij een gevaar voor de recreant vormt of wanneer er sprake is van een eind- of verjongingskap, kan de bomenrij verjongd worden</li> </ul>

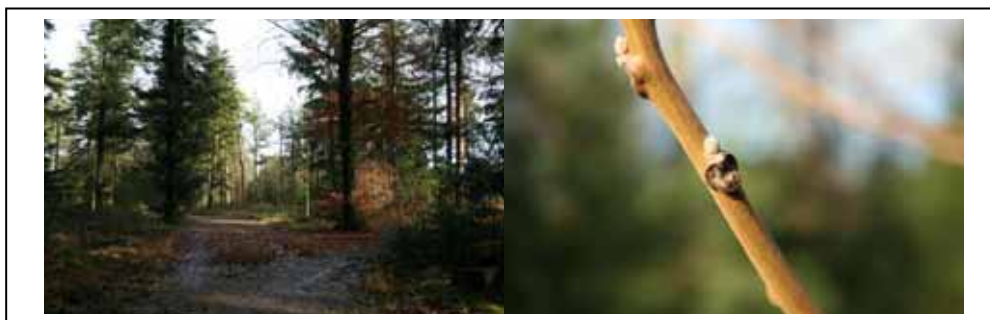
Traject 3.56	Huidige Situatie		
Padenstructuur	aanwezig		
Laanstructuur	aanwezig		
Markering bladpunt	ginkgo beuk, maar deze staat net niet op het bladpunt en zal op termijn de aangrenzende noot uit de laan tot last zijn		
Plantafstand	5 tot 8 meter		
Boomsoort en DBH	gewone walnoot	(Juglans regia)	5 cm
Boomstatus	vitaliteit	redelijk	
	kwaliteit	matig	
	levensverwachting	redelijk

Traject 3.56	Voorstel te nemen maatregelen	
Korte termijn	<ul style="list-style-type: none"> <li>- uitval inboeten</li> <li>- gefaseerd uitvoeren van vormsnoei</li> </ul>	
Lange termijn	<ul style="list-style-type: none"> <li>- overweeg solitaire boom in de bladpunt te planten en de huidige beuk te kappen</li> </ul>

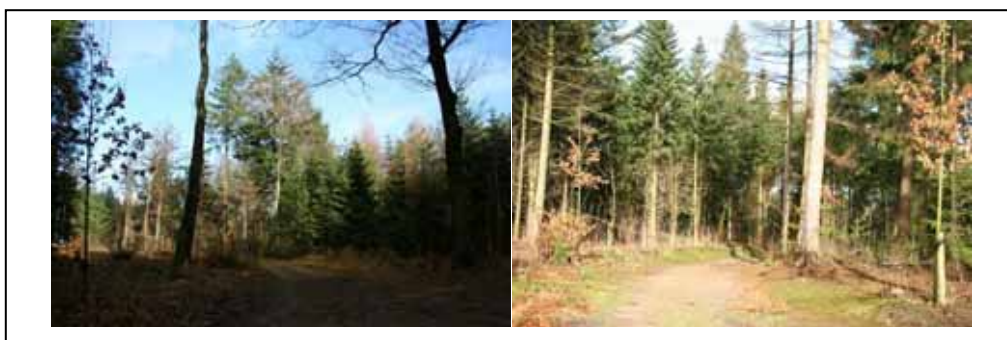
Traject 3.59	Huidige Situatie		
Padenstructuur	aanwezig		
Laanstructuur	aanwezig		
Plantafstand	4 tot 5 meter		
Boomsoort en DBH	zomereik	(Quercus robur)	3 – 4 cm
Boomstatus	vitaliteit	goed	
	kwaliteit	goed	
	levensverwachting	goed

Traject 3.59	Voorstel te nemen maatregelen
Korte termijn	<ul style="list-style-type: none"> <li>- aanplant over de gehele lengte van het traject doortrekken</li> <li>- bestaande bomen die min of meer in de laan zijn opgenomen (Japanse lariks (zie foto), beuk, douglas en ruwe berk) verwijderen en inboeten met zomer eik</li> </ul>

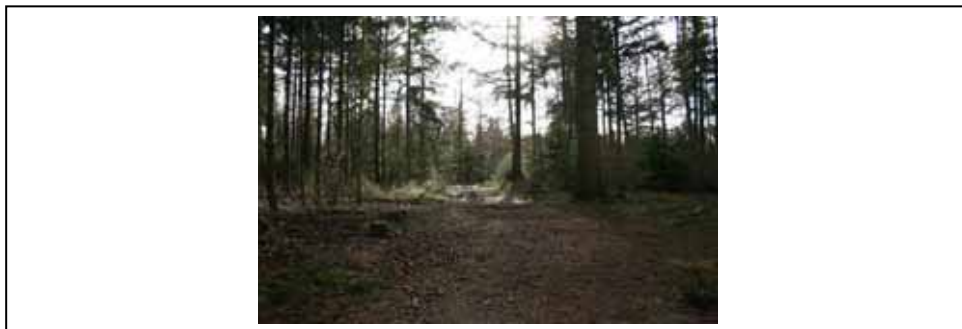
Traject 3.60            Huidige Situatie

Padenstructuur        aanwezig

Laanstructuur        ontbreekt

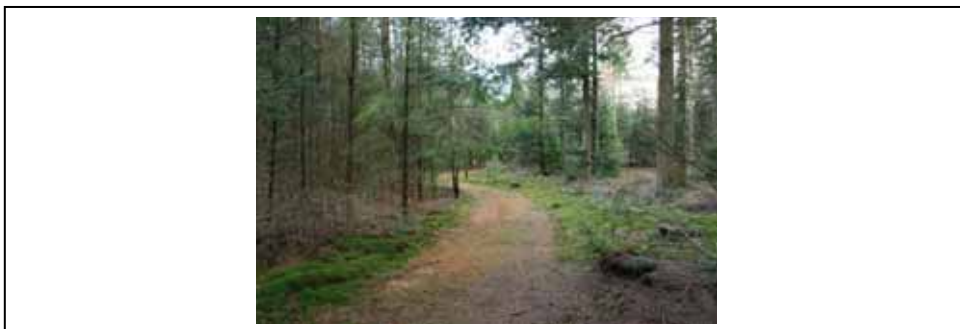
Traject 3.61	Huidige Situatie
Padenstructuur	aanwezig, maar de slinger in het pad lijkt af te wijken van de oorspronkelijke structuur
Laanstructuur	afwezig

Traject 3.61	Voorstel te nemen maatregelen
Korte termijn	<ul style="list-style-type: none"> <li>- oorspronkelijke tracé pad herstellen.</li> <li>- groepje eiken (jonge aanplant) in de bladpunt verwijderen en indien mogelijk elders in laan of bomerij herplanten</li> </ul>

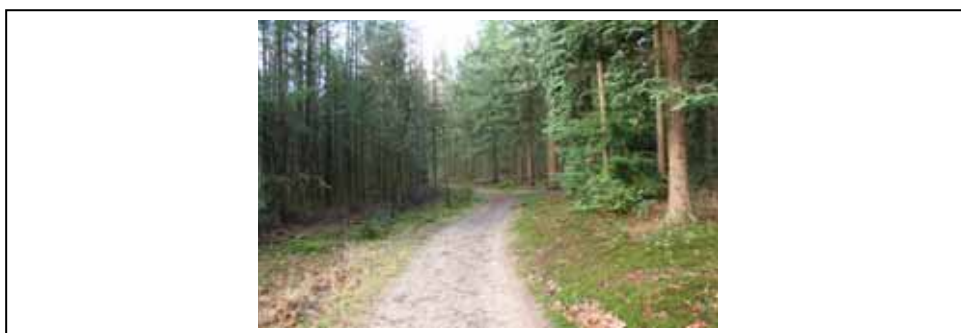
Traject 3.62	Huidige Situatie		
Padenstructuur	aanwezig		
Laanstructuur	afwezig, er staan 2 oude zomer eiken (als restant van een eerdere laan?) en ca. 8 ruwe berken die betrekkelijk recent zijn aangeplant		
Markering bladpunt	zomereik		
Plantafstand	3 tot 5 meter		
Boomsoort en DBH	ruwe berk	(Betula pendula)	5 cm
Boomstatus	vitaliteit	redelijk	
	kwaliteit	matig	
	levensverwachting	redelijk

Traject 3.62	Voorstel te nemen maatregelen
Korte termijn	- nadruk leggen op het behouden van de oudere solitaire eiken. Er is betrekkelijk weinig ouder inheems loofhout in dit deel van het Buurtbos.
Lange termijn	- wanneer de solitaire eiken dusdanig zijn afgetakeld en het moment past in het leeftijdsverdeling van het totale Buurtbosch en beheer aangrenzende bos: verjongen

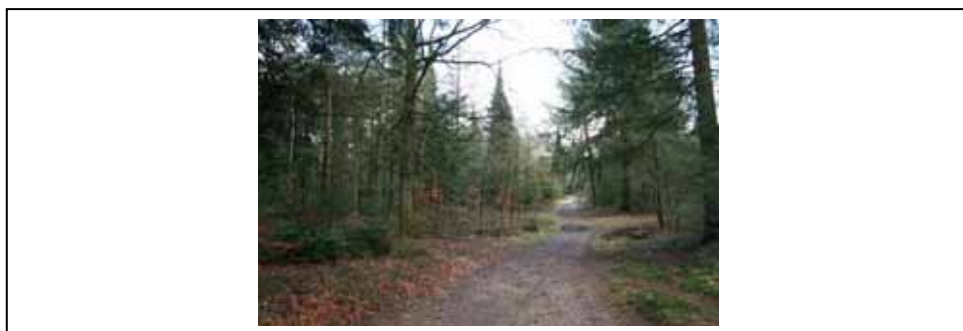
Traject 3.63	Huidige Situatie		
Padenstructuur	aanwezig, maar tracé lijkt af te wijken van het oorspronkelijke ontwerp		
Laanstructuur	afwezig, er staat 1 oude zomer eik (DBH 45 cm) en daarnaast zijn er 5 betrekkelijk jonge zomer eiken dicht op elkaar aangeplant (zie foto)		
Plantafstand	2,5 tot 3 meter		
Boomsoort en DBH	zomereik	(Quercus robur)	10 cm
Boomstatus	vitaliteit	goed	
	kwaliteit	redelijk	
	levensverwachting	goed

Traject 3.63	Voorstel te nemen maatregelen	
Korte termijn	<ul style="list-style-type: none"> <li>- oorspronkelijke tracé pad herstellen.</li> <li>- nadruk leggen op het behouden van de oudere solitaire eik. Er is betrekkelijk weinig ouder inheems loofhout in dit deel van het Buurtbosch</li> </ul>	
Lange termijn	<ul style="list-style-type: none"> <li>- de 2e en 4e zomer eik die te dicht op elkaar zijn geplant verwijderen</li> <li>- wanneer de solitaire eik dusdanig is afgetakeld en het moment past in het leeftijdsverdeling van het totale Buurtbosch en beheer aangrenzende bos: verjongen</li> </ul>

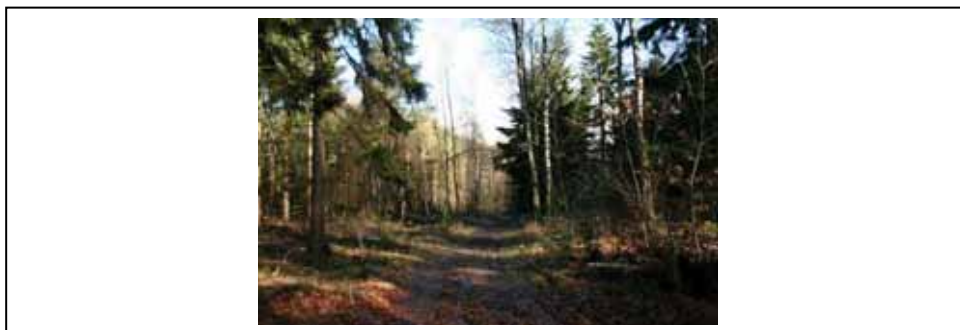
Traject 3.64	Huidige Situatie			
Padenstructuur	aanwezig			
Laanstructuur	aanwezig, maar gaat over in bomenrij. Aan de westzijde is getracht met oudere en aanplant van ruwe berken een laanbeeld te creëren.			
Plantafstand	3 tot 7 meter			
Boomsoort en DBH	ruwe berk	(Betula pendula)	8 – 20	cm
Boomstatus	vitaliteit	goed		
	kwaliteit	redelijk		
	levensverwachting	goed

Traject 3.64	Voorstel te nemen maatregelen	
Korte termijn	<ul style="list-style-type: none"> <li>- uitval en slechte exemplaren inboeten met ruwe berk, hierbij een bomenrij voor ogen houden</li> <li>- spontane opslag uit de rij en tussen de bomenrij en pad verwijderen</li> </ul>

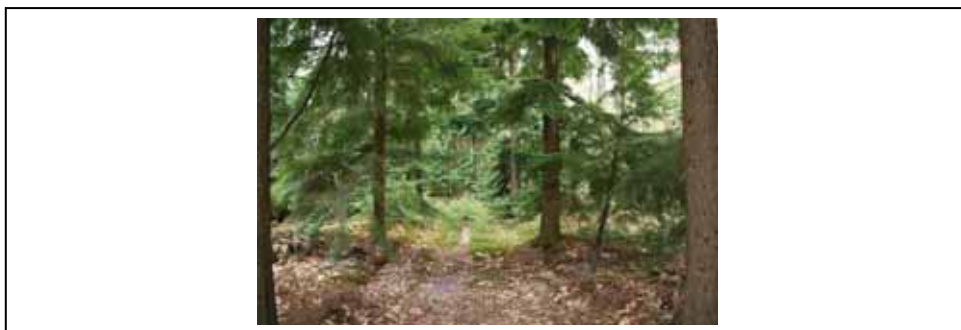
Traject 3.65	Huidige Situatie		
Padenstructuur	aanwezig, maar tracé lijkt af te wijken van het oorspronkelijke ontwerp		
Laanstructuur	deels aanwezig		
Plantafstand	2 tot 9 meter		
Boomsoort en DBH	Westerse hemlockspar	(Tsuga heterophylla)	15 – 45 cm
Boomstatus	vitaliteit	goed	
	kwaliteit	goed	
	levensverwachting	goed

Traject 3.65	Voorstel te nemen maatregelen
Korte termijn	<ul style="list-style-type: none"> <li>- oorspronkelijke tracé pad herstellen.</li> <li>- takken aan de padzijde verwijderen (snoeien), zodat er een fraai 'stammenbeeld' ontstaat</li> <li>- pad vrij maken (en houden) van spontane opslag</li> <li>- afhankelijk van de loop van het oorspronkelijke tracé, kan de tsuga aanplant doorgetrokken worden. Alleen wanneer dit niet ten koste gaat van de oude tsuga's en douglassen.</li> </ul>
